Majakkalaiva Kemi – Historiaselvitys / Tilaaja: Museovirasto / Tekijät: Arkkitehtitoimisto Livady – Pasi Kolhonen, Mia Puranen, Marko Huttunen, Pauliina Saarinen, Tuomas Ranta-aho / Valmistunut: 2020 / Julkaisupaikka: Helsinki / Ulkoasu: Johannes Nieminen / Taitto: Livady / Valokuvat: Arkkitehtitoimisto Livady, ellei toisin mainittu / Kannen kuva: Majakkalaiva Kemi asemapaikkallaan Kemin edustalla kesällä 1972. Martti Heikkinen, SMK / MV. / ISBN: 978-951-616-305-8 (nid.) / ISBN: 978-951-616-306-5 (PDF) © Arkkitehtitoimisto Livady

**Syksyllä 2020 majakkalaiva
Kemi odotti telakointia ja
restaurointitöitä Merikeskus
Vellamon laiturissa
Kotkassa.**

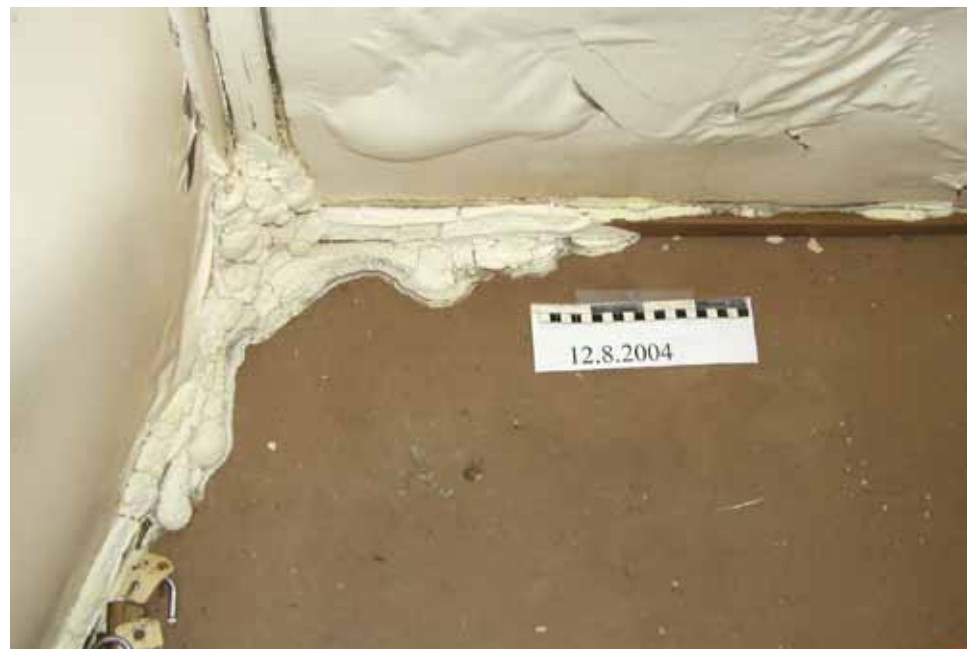
Vesivauriot ja sisätilojen huono ilmanvaihto ovat muodostaneet lahottajasienille ja homeille oivaliset kasvuolosuhteet.

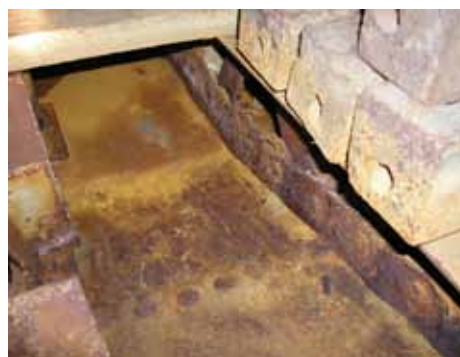
Ruostevaurioita pilssin pohjassa.

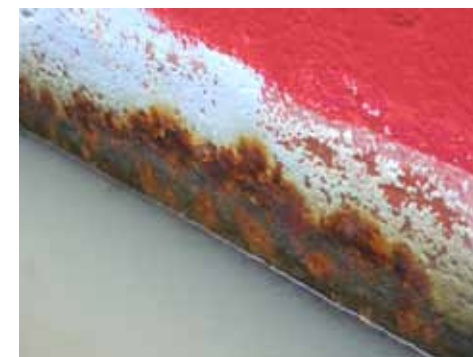
Ulkokyljen vesirajan ruostesyöpymiä.

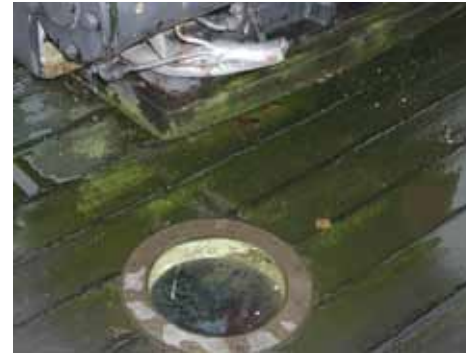
Sääkansi vuosi monesta kohdin ja sen lankuis-
sa kasvoi levää. Saumauksissa oli vaurioita.

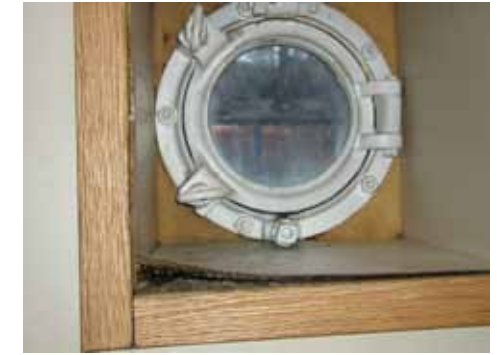
Hyttikannen majoitustilojen asuinhytin valo-
venttiilin vuotaminen on aiheuttanut ikkuna-
laudan levyn turpoamisen.

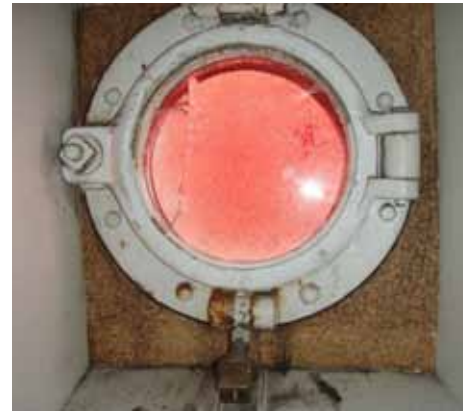
Valoventtiileistä vuotanut vesi on vaurioittanut korkkieristettä. Kuva on otettu 10.9.2007.

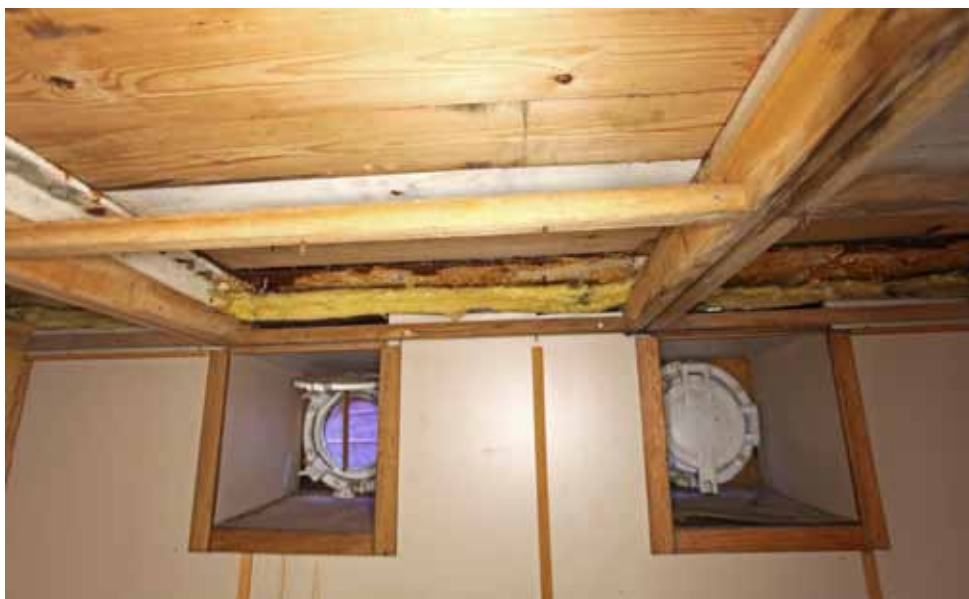
Kaikkien tutkijahyttien (104, 105 ja 107) alakattoja on jouduttu purkamaan vesivaurioiden vuoksi ja kannen korjaukseen liittyen.

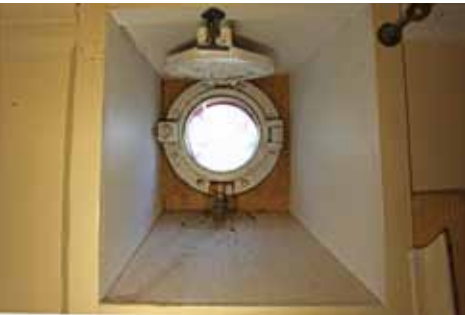
Tähtikuviodut valoventtiilit jäävät syväälle ulkoseinärakenteen sisälle. Venttiilit ovat vuotaneet ja vaurioittaneet korkkieristeitä.

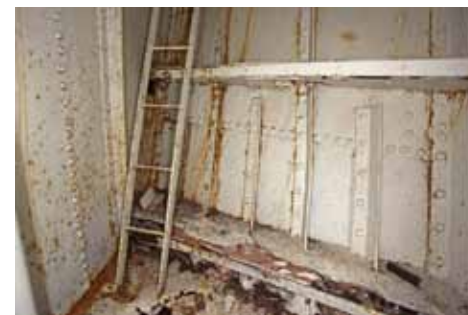
Teräspinnoissa on ruostevaurioita.
