Majakkalaiva Kemi – Historiaselvitys / Tilaaja: Museovirasto / Tekijät: Arkkitehtitoimisto Livady – Pasi Kolhonen, Mia Puranen, Marko Huttunen, Pauliina Saarinen, Tuomas Ranta-aho / Valmistunut: 2020 / Julkaisupaikka: Helsinki / Ulkoasu: Johannes Nieminen / Taitto: Livady / Valokuvat: Arkkitehtitoimisto Livady, ellei toisin mainittu / Kannen kuva: Majakkalaiva Kemi asemapaikkallaan Kemin edustalla kesällä 1972. Martti Heikkinen, SMK / MV. / ISBN: 978-951-616-305-8 (nid.) / ISBN: 978-951-616-306-5 (PDF) © Arkkitehtitoimisto Livady

**Syksyllä 2020 majakkalaiva
Kemi odotti telakointia ja
restaurointitöitä Merikeskus
Vellamon laiturissa
Kotkassa.**

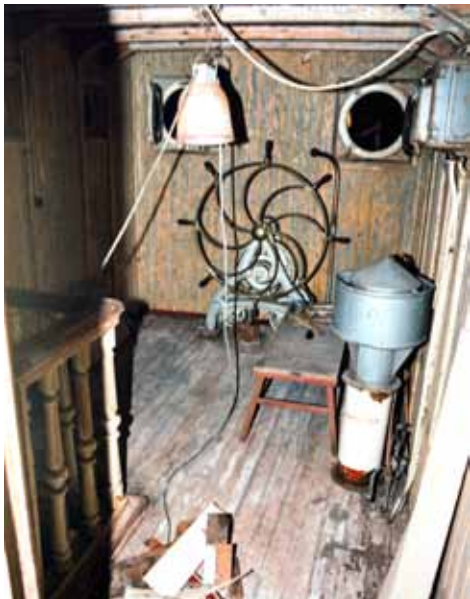
Ruorihytti (302) kunnostuksen aikana ennen uudelleen maalausta.

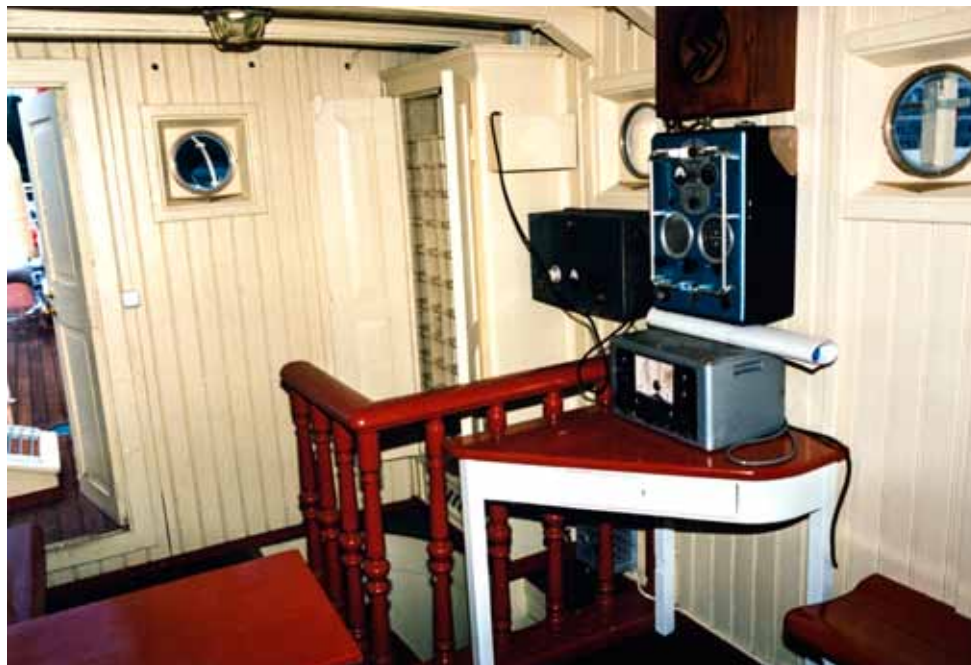
Ruorihytti kunnostuksen jälkeen vuonna 1988. Portaassa on uudet sorvatut kaidetolpat.

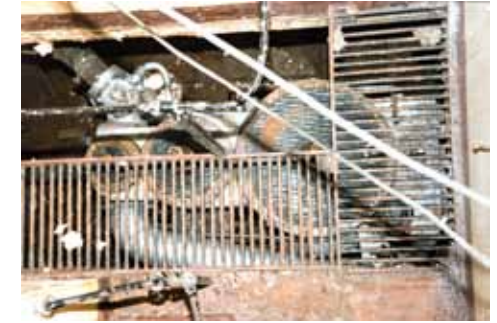
Höyrykoneen yläpuolella (201) oli ennen kunnostustöitä pääkannen tasolla teräksiset kulkusillat. Kuva: SMK / MV.

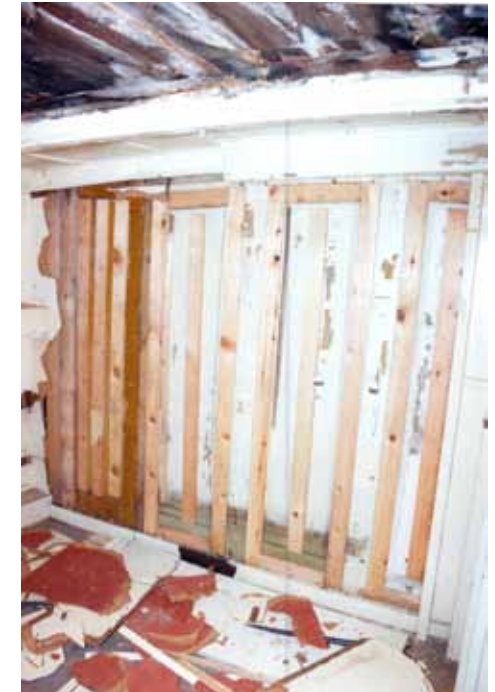
Lattialla on mahdollisesti niin kutsuttua ”rysänlevystä” eli kyllästettyä puukuitulevyä, joka oli palosuojattu eikä se imenyt kosteutta. Käsiteltäessä levy oli haurasta ja lohkeili helposti.

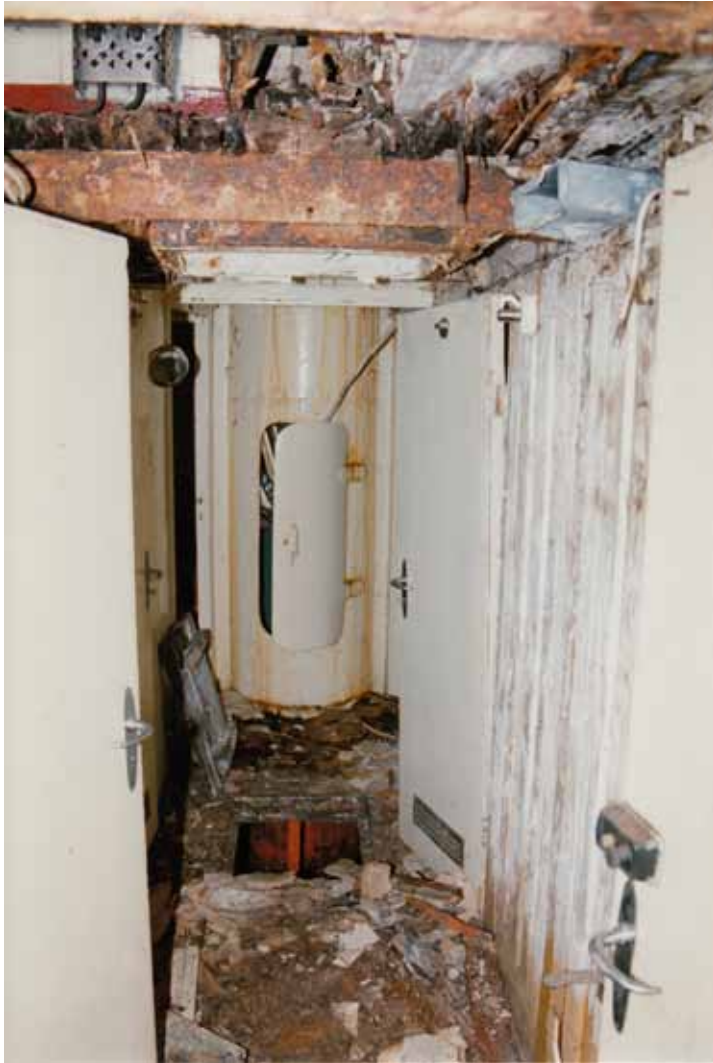
Hyttikannen käytävä (103) kohti perää ja majakkatornin jalkaa. Kuva: SMM, käsiarkiston digitaaliset aineistot.

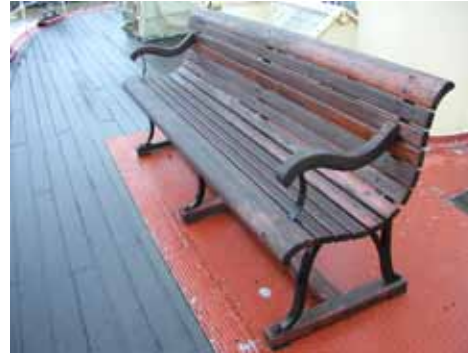
Kansipenkki oli kunnostettu vuonna 1995. Tällöin vanhat puuosat oli korvattu uusilla, jotka petsattiin ja lakattiin öljylakalla. Vuonna 2003 penkki oli jälleen kunnostuksen tarpeessa.

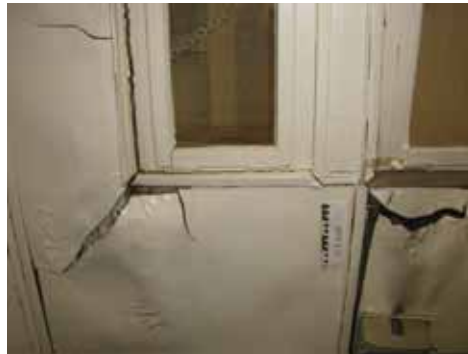
Pääkannen luotsihytin käytävän puoleinen
laho seinä.

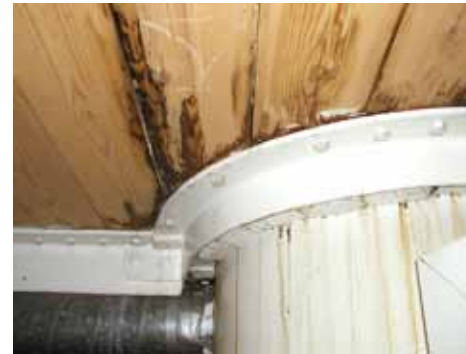
Hyttikannen ilmastointikomeron kattoa ma-
jakkatornin jalan vieressä.

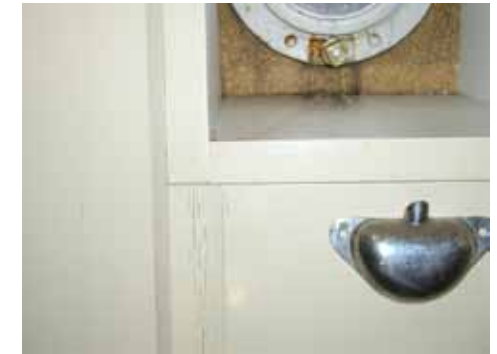
Näyttelytilan kuntoa vaurikartoituksessa kuvaillaan näin: ”Tilaan vievät jyrkät rappuset pääkannen paapuurin käytävältä. Seinät ja katto ovat listoitettua vaneria ja maalattu valkoiseksi. Maston ympärillä on metallinen suojaputki. Sivuseinillä on näyttelyvitriinit, joissa on valoventtiilit. Venttiilit vuotavat. Venttiileistä valuvalla vedelle ei ole tippakourua ja poistoputkea. Vesi valuu ikkunalaudalle ja sitä pitkin seinään. Ongelma on sama kaikissa valoventtiileissä koko aluksessa paitsi ruorihytissä. Kapteenin hytti -vitriinin vasemman valoventtiilin lasi on rikki ja siellä on pahin vesivaurio. Vitriinissä oleva peili on haljennut yläosan liitoksista. Tuolin istuinlevylle valuu vettä. Lääkekaapin liitokset ovat vääntyneet auki ja ylälistat ovat irronneet. Näyttelytilan lattialla on luukku kettinkisäiliöön. Näyttelytilassa haisee homeelta.”

Valoventtiilien valuvalla vedelle ei ole tippako-
urua ja poistoputkea. Vesi valuu ikkunalaudalle
ja seinään. Kuva on näyttelytilan kapteenin
vitriinihyttistä.

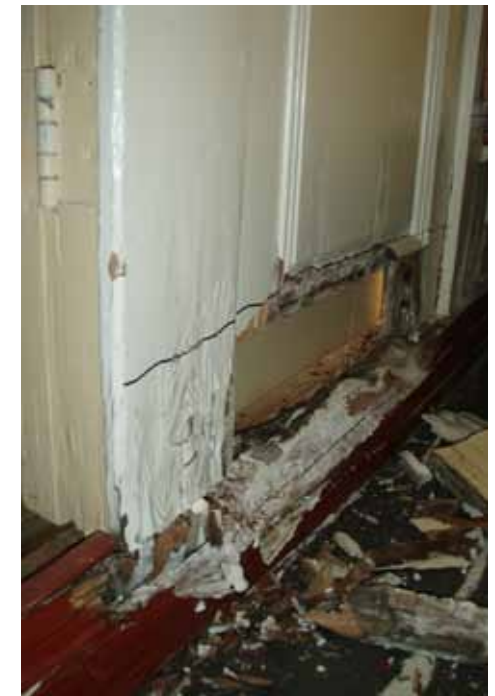
Sääkansi oli vuotanut ja osa pää- ja hyttikansien puurakenteista oli pahoin lahonnutta ja homehtunutta.

Suomenlinnassa kaikki homeen ja lahottajasienien vaurioittamat tai tuhoamat osat purettiin ja alus desinfioitiin.

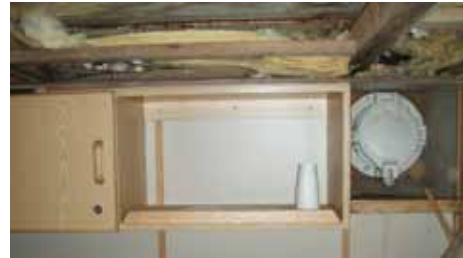
Hyttikannen majoitustilan kattoon 1980-luvulla asennetut mineraalivillat olivat homehtuneet. Kuva on syyskuulta.2007.

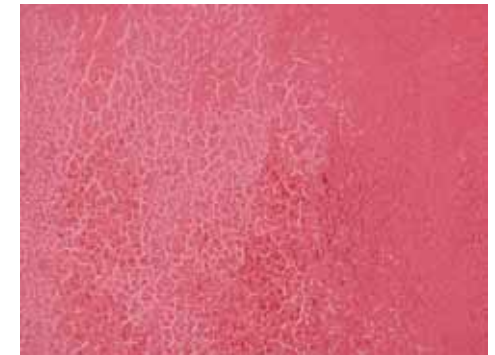
Ulkosivun hilseilevää maalipintaa.

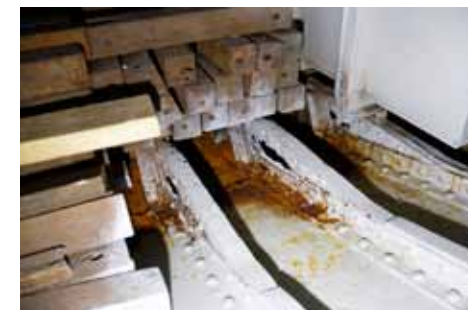
Tehnomet mittasi aluksen rungon paksuuden eri puolilta. Kartoituksessa havaittiin, että runko on paikoittain huonossa kunnossa. Siinä on runsaasti korroosion vaurioittamia ja heikentämiä rakenteita. Raportissa todetaan, että tämä on huolestuttavaa erityisesti

sen vuoksi, ettei alusta ole osastoitu, vaan koko vesilinjan alapuolinen runko on käytännössä yhtä tilaa. Aluksen uppoamisvaara nykytilanteessa on suuri. (MV 18.6.2019. Perustelumuistio. M/A Kemian kunnostushanke. SMM, käsiarkiston digitaaliset aineistot.)

Pilssin pohjan ruosteaurioita vuonna 2018. Kuva: Tehnomet / SMM, käsiarkiston digitaaliset aineistot.

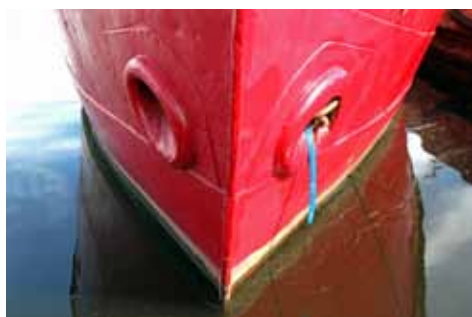
Keulan klyssiputken aukosta on johdettu pilssipumpun vesiletku. Kyseessä on tilapäinen ratkaisu.

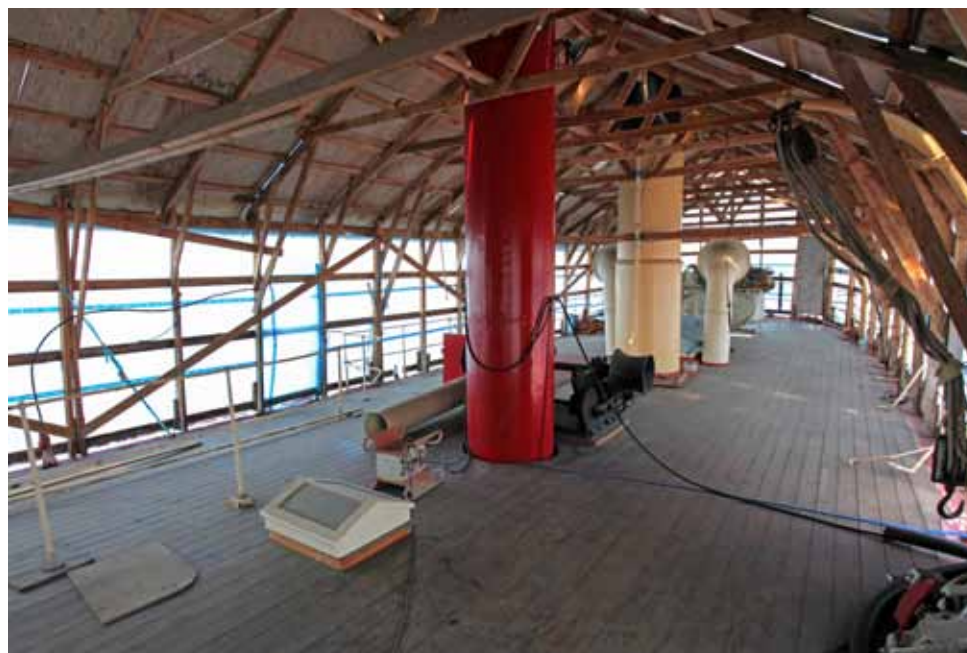
Keskikansi (301) kuvattuna perää kohti. Keskellä näkyy punaiseksi maalattu loiston jalka. Irroitettua valaisinosaa säilytetään tällä hetkellä Suomen merimuseossa.

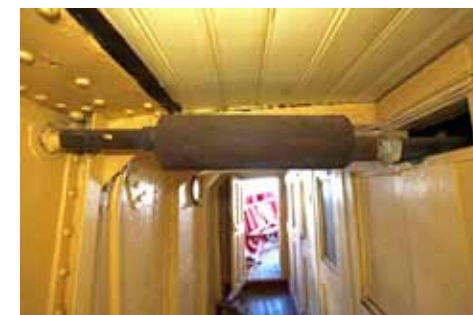
Käytävän poikki matalalla kulkeva pakoputki tulee sähkö- ja sireenihuoneesta (204) olevan generaattorin moottorista.

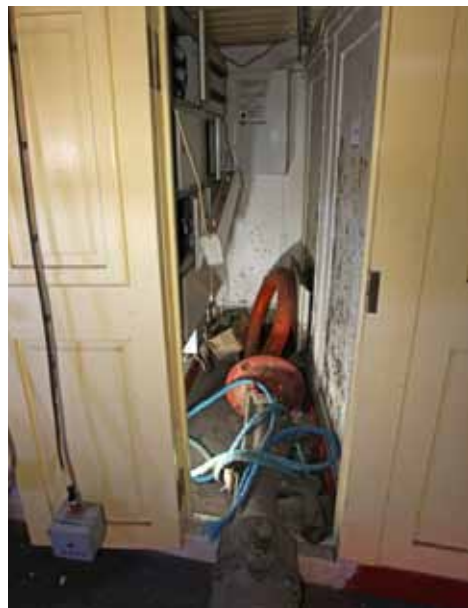
Sähkötila (206) on pieni ja kapea tila, joka on aluksen sähkö- ja turvavalaistuskeskus.

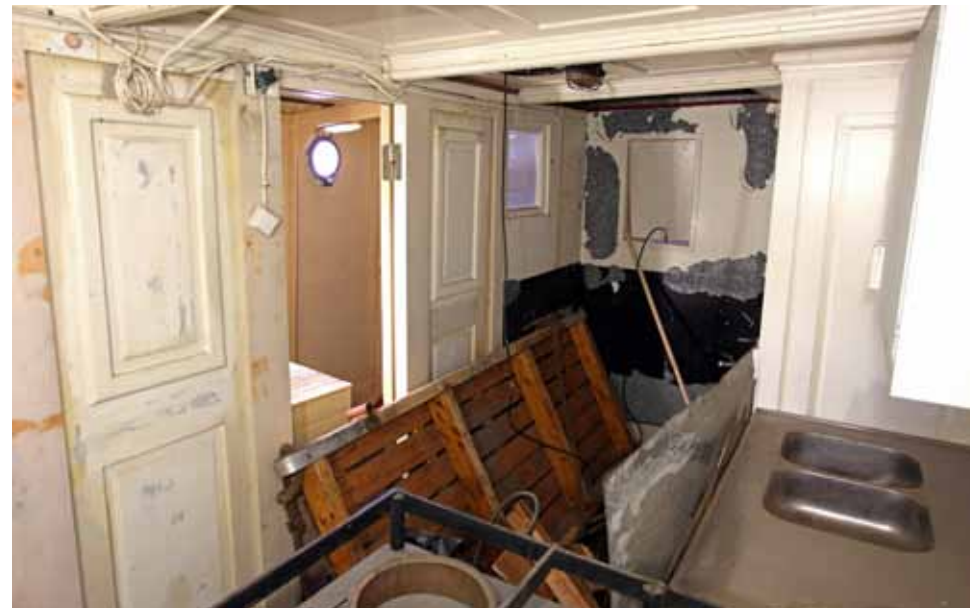
Keittiö (207) kuvattuna keulaan päin. Liesi on aiemmin sijainnut peltisen keulaseinän edessä.

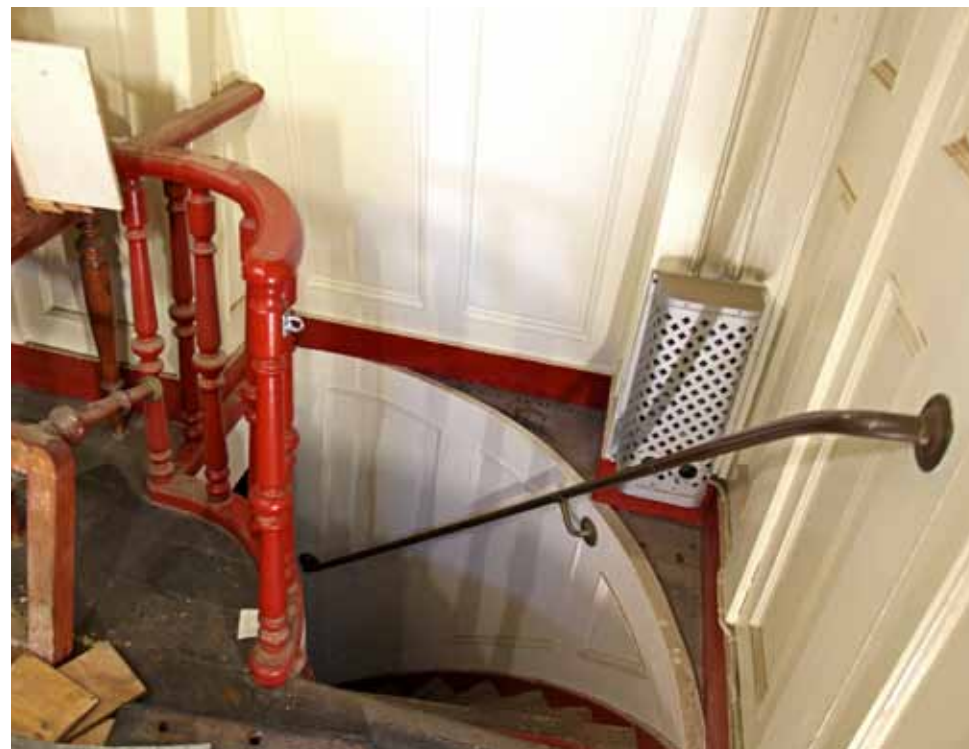
Päällystömessistä alas hyttikannen päällystöhyttien käytävälle (208) johtaa kaareva puuporras. Porras ei ole ollut museoyleisön käytössä.

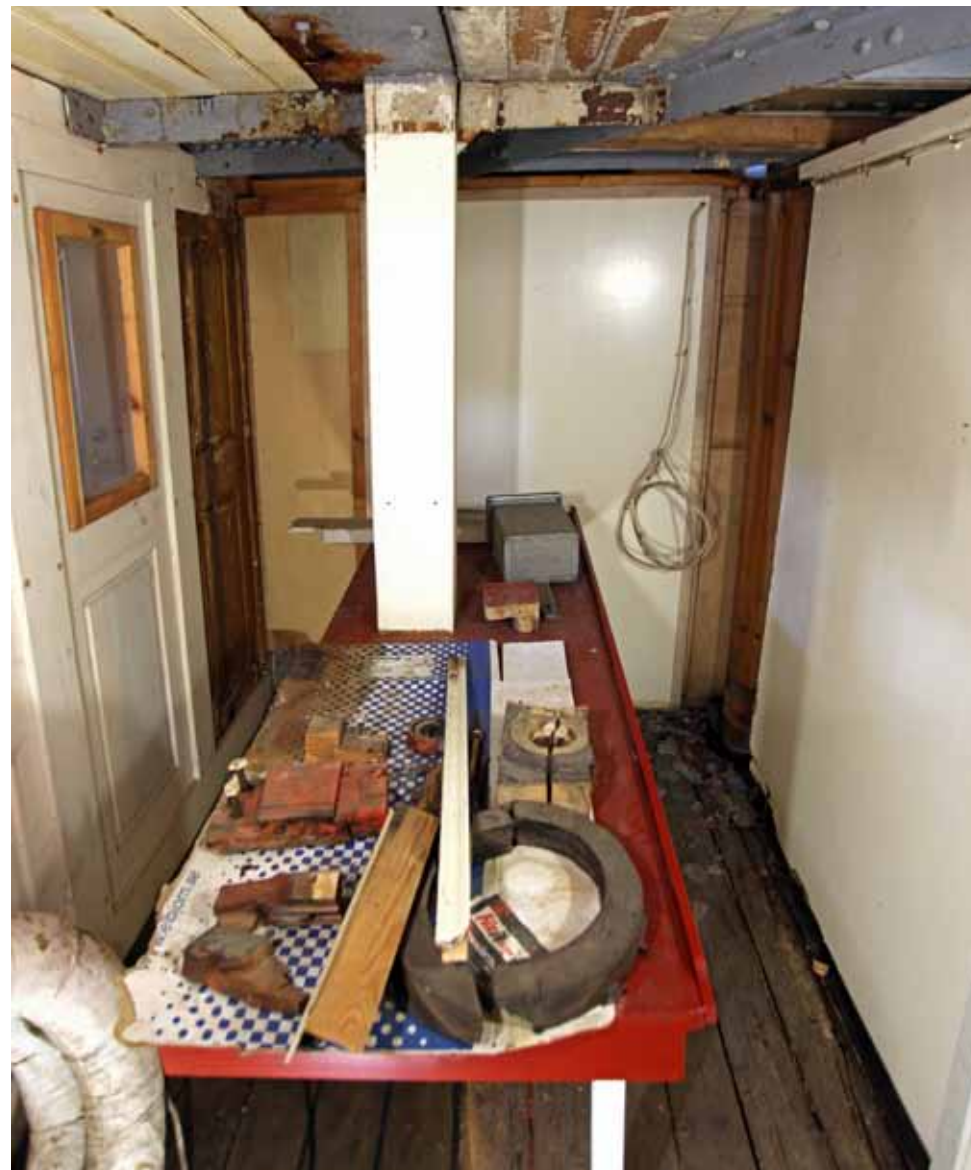
Messin (210) keskellä on ruorihyttiä tukeva koteloitu teräspilari.

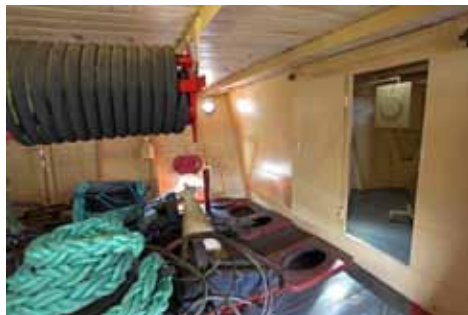
Kattoon on kiinnitetty paloletkukela. Lattiassa näkyvät klyyssiputkien aukot. Keulanpuoleinen oviaukko vie miehistön pesuhuoneeseen (214).

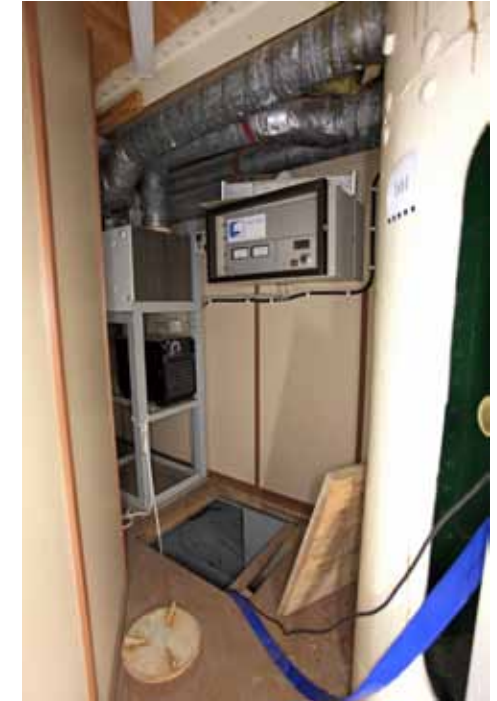
Tekniseen tilaan (101) on sijoitettu erilaisia sähkö- ja ilmanvaihtolaitteita. Lattialuukusta pääsee alas ruumaan (005).

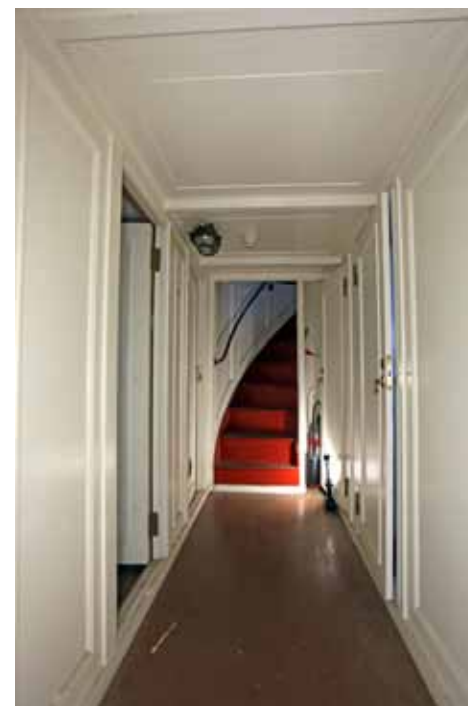
Käytävän (103) punainen porras nousee päällystämässä (208).

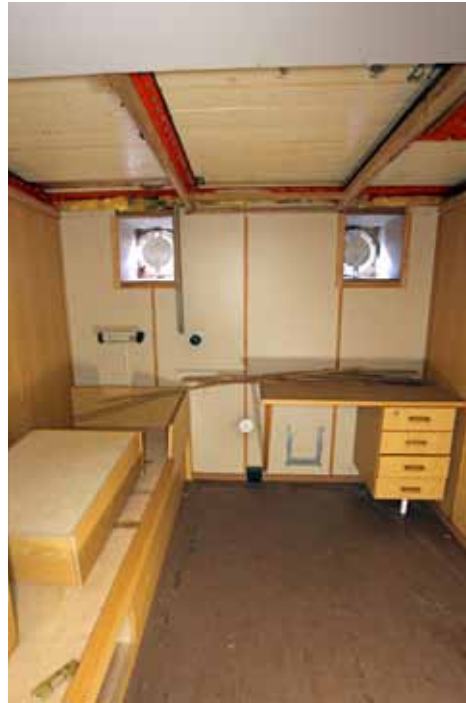
Tutkijahytin (104) katossa on näkyvissä
punaiset teräspalkit ja pääkannen lankkujen
alapinnat. Kuvassa oikealla näkyvä ikkuna on
puhkaistu ilmeisesti vasta vuonna 1956 ja se
sijaitsi emännän hytissä.

Kaikkien tutkijahyttien (104, 105 ja 107) alakattoja on jouduttu purkamaan vesivaurioiden vuoksi ja kannen korjaukseen liittyen.

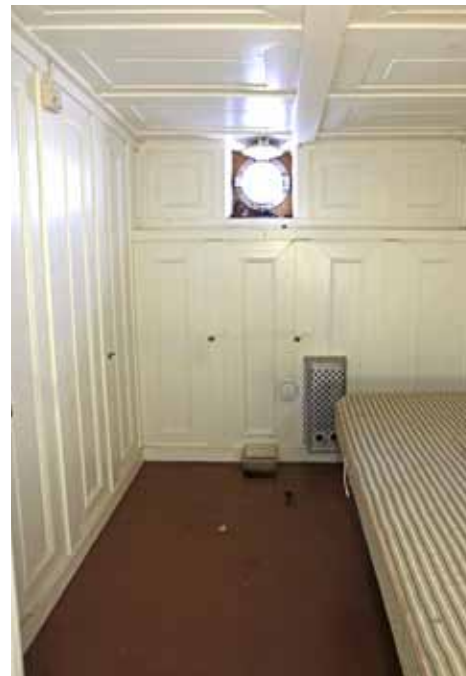
Museohytti (106) on rakennettu vuosien 1987–1988 aikana. Seinä- ja kattopinnat ovat paneloitua koivuvaneria.

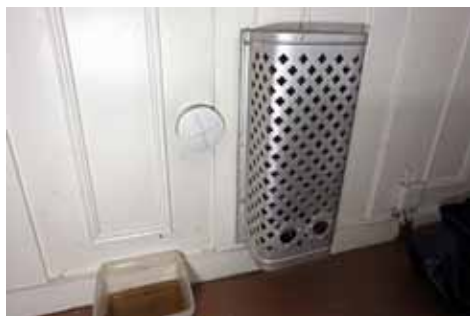
Reikäkuvioitu alkuperäinen (1901) patterin kuori. Patterit ovat alun perin olleet höyrypattereita ja lämpöjohdoissa on kiertänyt kuuma höyry. Nykyisin vanhojen kuorien sisällä on sähkövastukset, jotka on asennettu osin vuosien 1986–1988 aikana ja osin vuonna 1995.

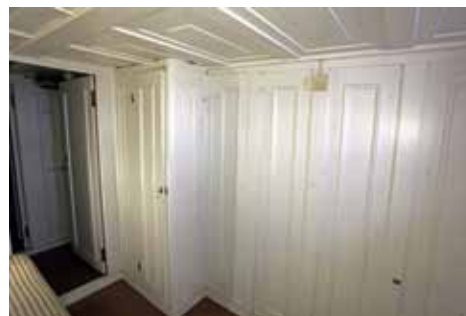
Seinät ja katto on rakennettu uudelleen koivuvanerista.

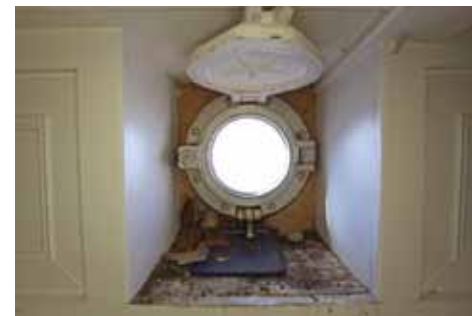
Asuintilojen ulkoseiniä on eristetty 1980-luvulla.

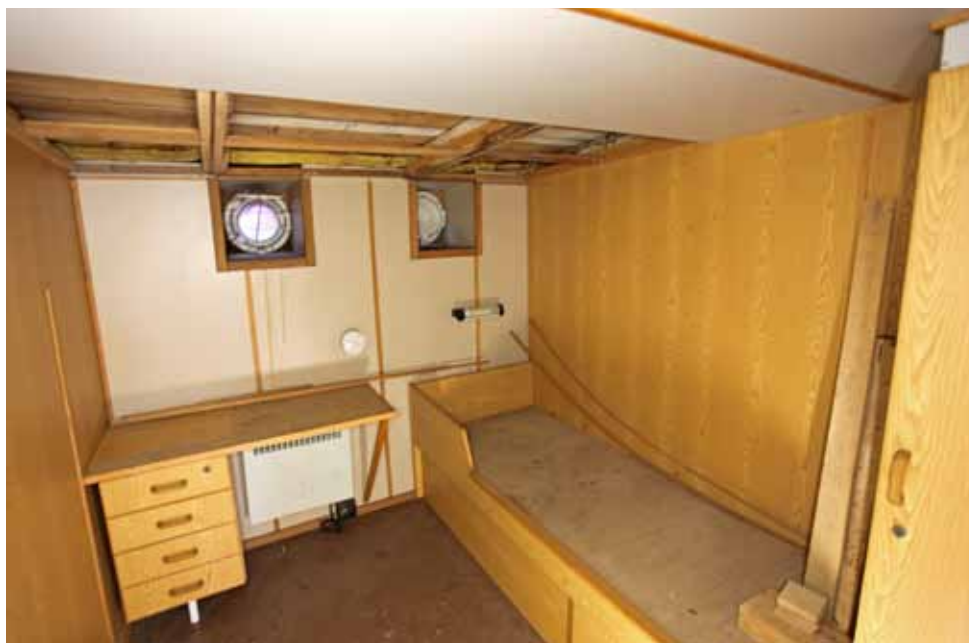
Tutkijahytin (107) paapuurin puolella on kaksi valoventtiiliä.

Tähtikuviodut valoventtiilit jäävät syväälle ulkoseinärakenteen sisälle. Venttiilit ovat vuotaneet ja vaurioittaneet korkkieristeitä.

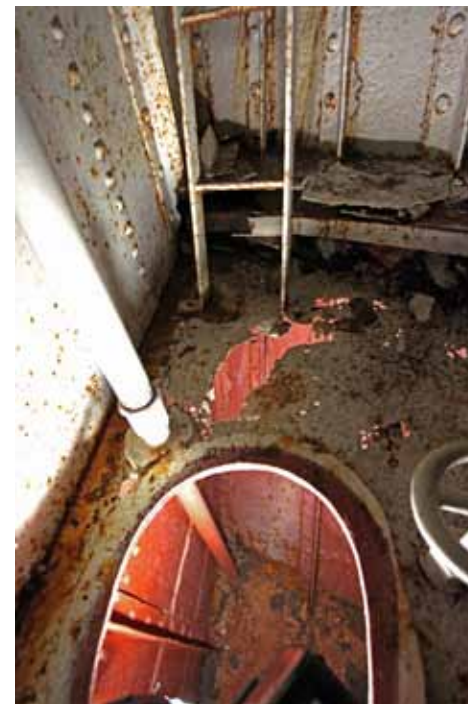
Petrolisäiliön (112) lattia on ruostunut puhki. Alempana näkyy pilssikannen keulavarasto (008). Tilojen läpi kulkee merivesiputki.

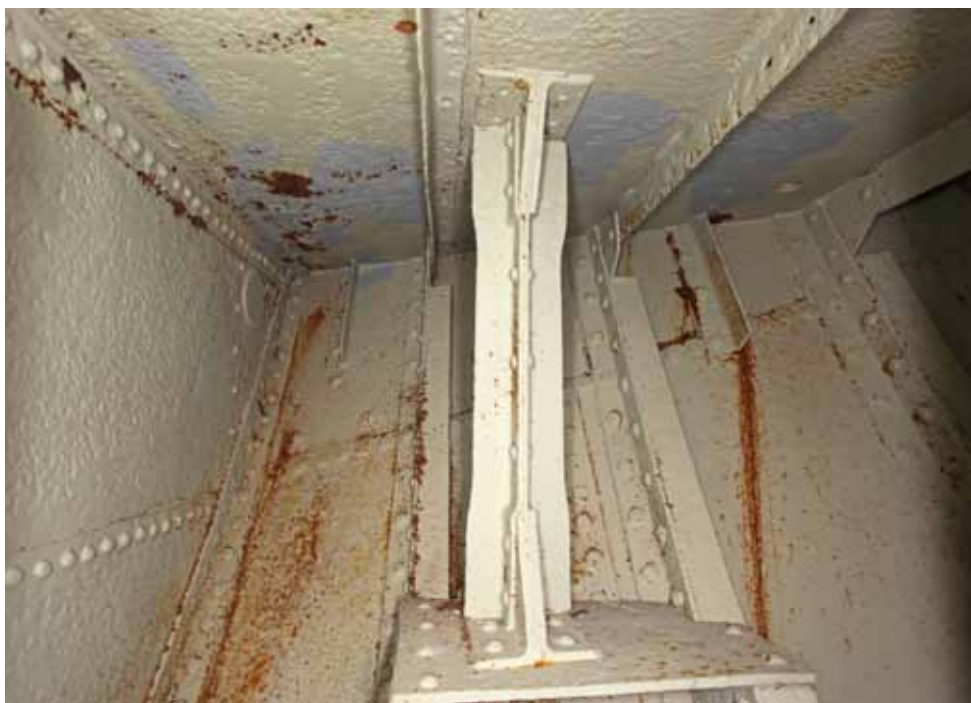
Painolastitankin vaaleanharmaassa maalipinnassa on paikkamaalauksia ja pintaruostetta. Molemmilla laidoilla on teräksiset tukipilarit.

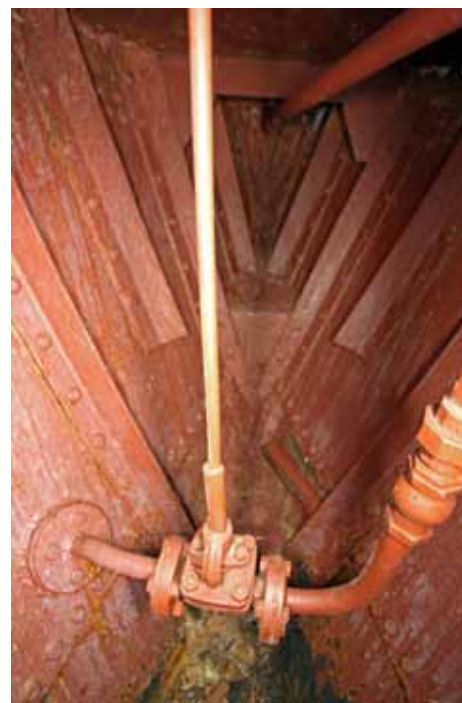
Keulavaraston (008) seinät ovat punaiset. Lattiassa on betonikerros. Katto on ruostunut puhki.

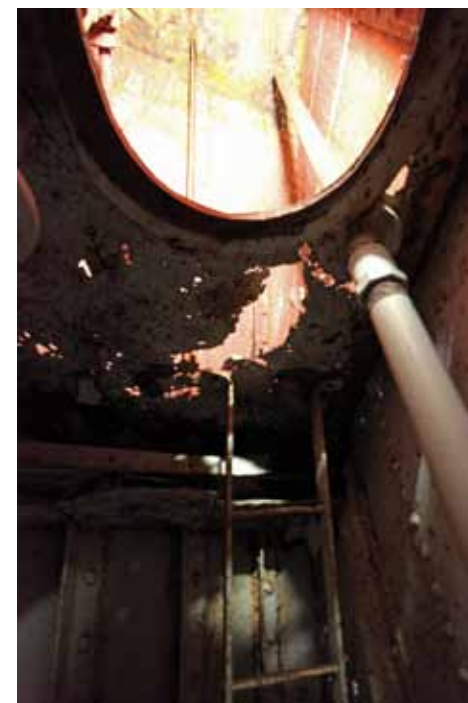
Kuva on otettu ylöspäin kohti hyttikannen petrolisäiliötä (112). Katto on ruostunut pitsimäiseksi.
