Majakkalaiva Kemi – Historiaselvitys / Tilaaja: Museovirasto / Tekijät: Arkkitehtitoimisto Livady – Pasi Kolhonen, Mia Puranen, Marko Huttunen, Pauliina Saarinen, Tuomas Ranta-aho / Valmistunut: 2020 / Julkaisupaikka: Helsinki / Ulkoasu: Johannes Nieminen / Taitto: Livady / Valokuvat: Arkkitehtitoimisto Livady, ellei toisin mainittu / Kannen kuva: Majakkalaiva Kemi asemapaikkallaan Kemin edustalla kesällä 1972. Martti Heikkinen, SMK / MV. / ISBN: 978-951-616-305-8 (nid.) / ISBN: 978-951-616-306-5 (PDF) © Arkkitehtitoimisto Livady

**Syksyllä 2020 majakkalaiva
Kemi odotti telakointia ja
restaurointitöitä Merikeskus
Vellamon laiturissa
Kotkassa.**

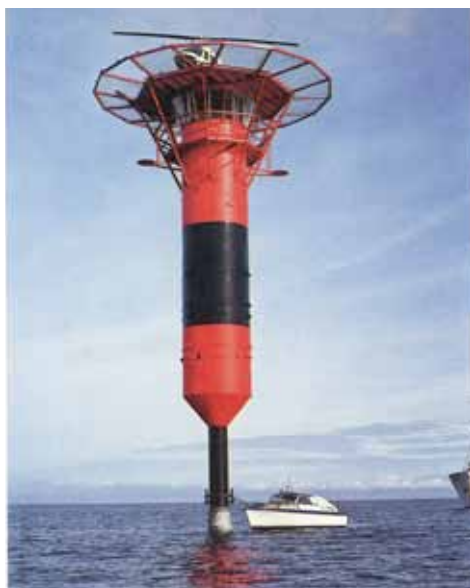
Uudet pohjamajakat Kemi I ja II sytytettiin syksyllä 1973. Kemi II:n valolaitteet, ikkunat ja kaasuvallot räjähtivät joulukuussa, kun jäiden tärinä oli murtanut majakkatornin kaasuputken. Myös Kemi I sammui ennen joulua. Kummankaan majakan ylärakenteet eivät kestäneet jäiden aiheuttamaa tärinää. Keväällä 1974 molempien majakoiden huojuvat tornit räjäytettiin poikki. Merenpohjaan jääneet osat poistettiin jäiden lähdeyttä.

Teräspylvään varaan rakennettu pohjamajakka Kemi I syksyllä 1973. Katolle tehtiin helikopterin laskeutumistasanne. Majakka ei kestänyt jäiden tärinää ja se jouduttiin räjäyttämään jo keväällä 1974.

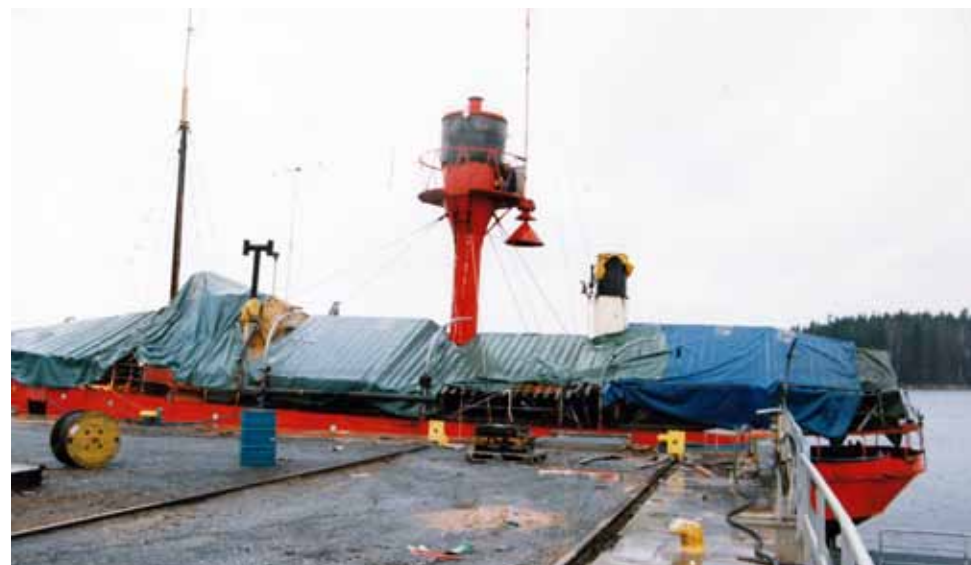
Kemin sääkansi katettiin korjaustöiden ajaksi. Kuva: SMM, käsiarkiston digitaaliset aineistot.

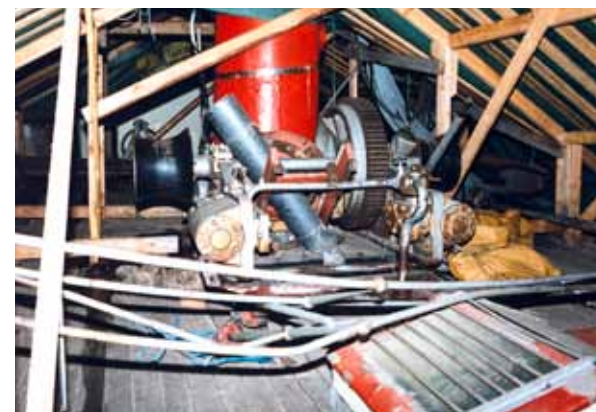
Majakkatorni ja sähkökäyttöinen nautofoni 1980-luvulla ennen kunnostusta. Kuva: SMM, käsiarkiston digitaaliset aineistot.

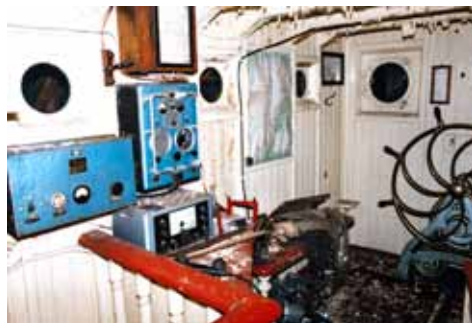
Ruorihytti (302) ennen kunnostusta vuonna 1987. Paapuurin puoleisella seinällä on radio-laitteistoa.

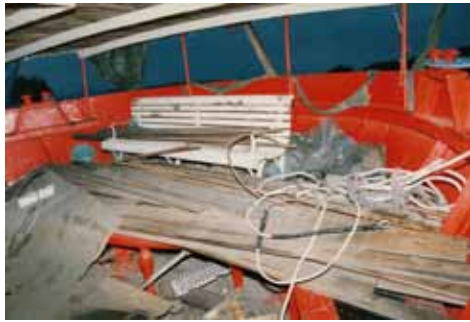
Pääkannen peräkansi (200) ennen kunnostusta. Kuva: SMM, käsiarkiston digitaaliset aineistot.

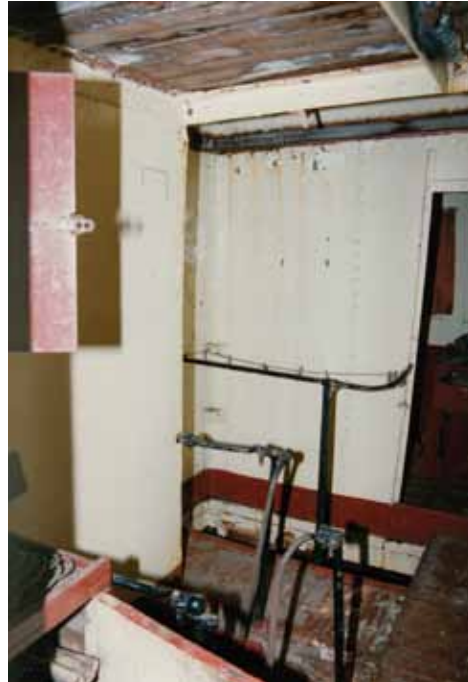
Konehuoneen yläpuolinen tila (201) ja työkaluvarasto (202). Kuva: SMM, käsiarkiston digitaaliset aineistot.

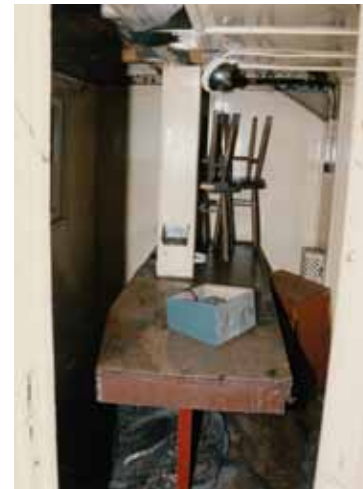
Miehistön messi (210) ennen korjaustöitä. Kuva: SMM, käsiarkiston digitaaliset aineistot.

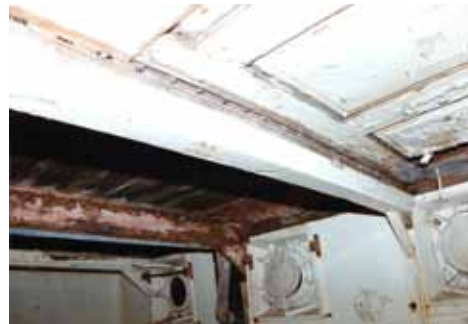
Päällikön työhuoneen katossa on ollut peilit.

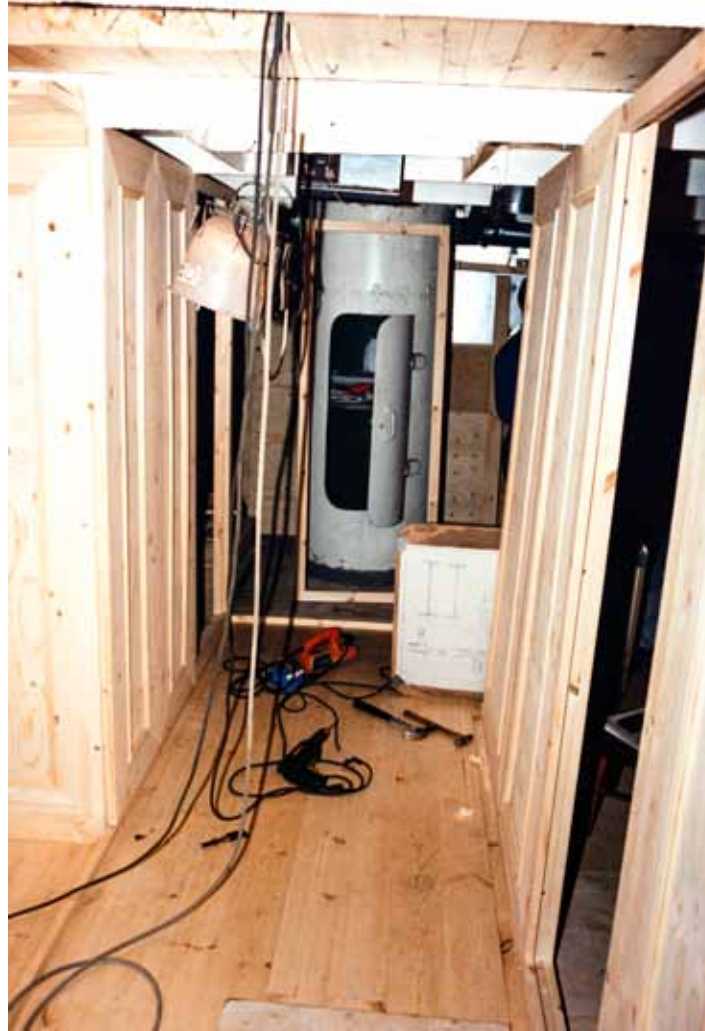
Hyttikannen kunnostustyöt ovat käynnissä tässä käytävältä (103) kohti perää otetussa kuvassa. Keskellä näkyy majakkatornin jalka. Kuva: SMK / MV.

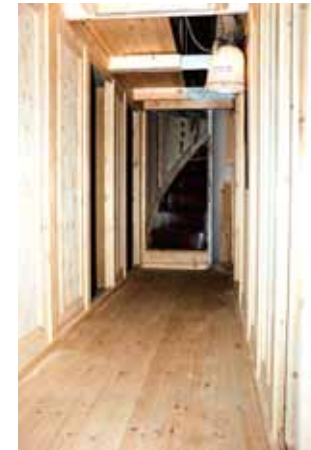
Käytävä (103) kohti keulaa kunnostustöiden aikana. Käytävän perällä on pääkannen päällystämässä (208) johtava porras. Kuva: SMK / MV.

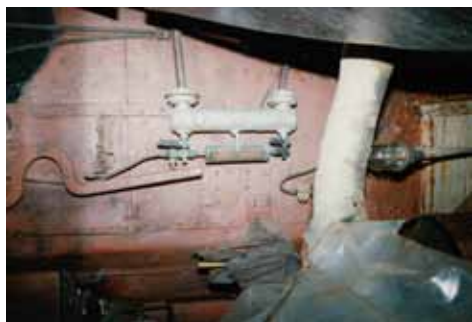
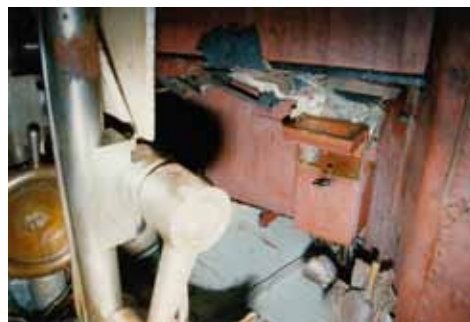
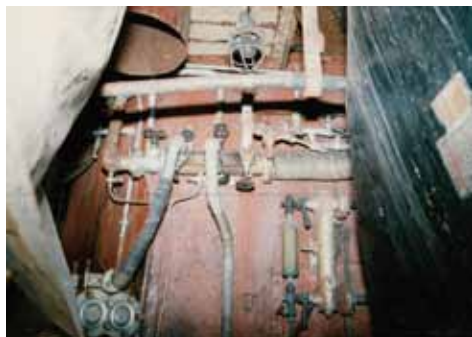
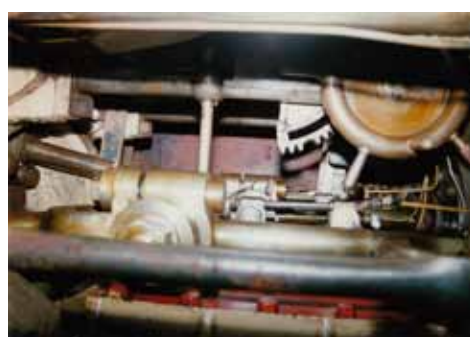
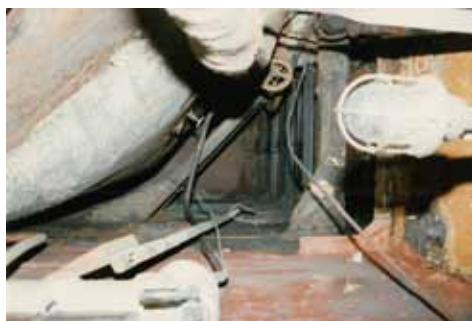
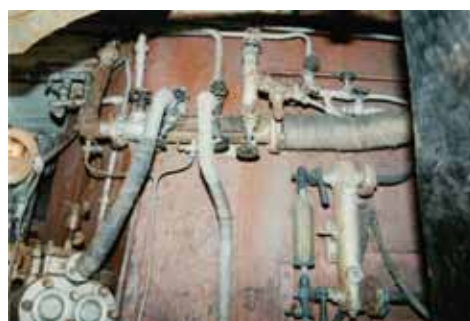
Pilssin konehuone (002) ennen kunnostusta. Kuvat: SMM, käsiarkiston digitaaliset aineistot.

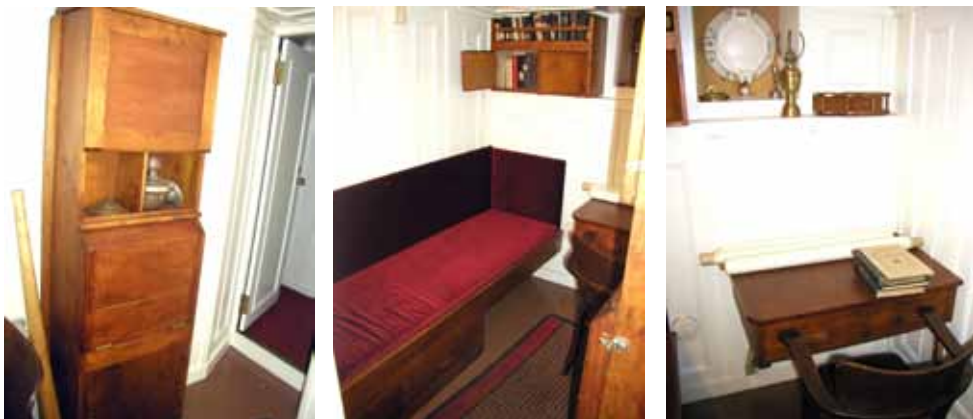
Hyttikannen museohytti (108) ja sen pesukomuutti, vuode ja kirjoituspöytä.

Hyttikannen näyttelytilan seiniin ja kattoihin asennettiin koivuvanerilevyt, jotka maalattiin. Liitoskohdat listoitettiin. Sivuseinille rakennettiin näyttelyvitriinit, joissa on vanhat valenttiilit. Näyttelytilan lattian vanhojen lankkujen päälle asennettiin kovalevy ja muovimatto. Lattialla on vanha luukku kettinkiboksiin. Kuvat: Anni Hassi & Katariina Melvas 2004 / SMM, käsiarkiston digitaaliset aineistot.

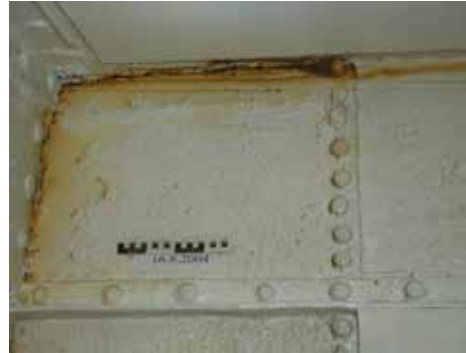
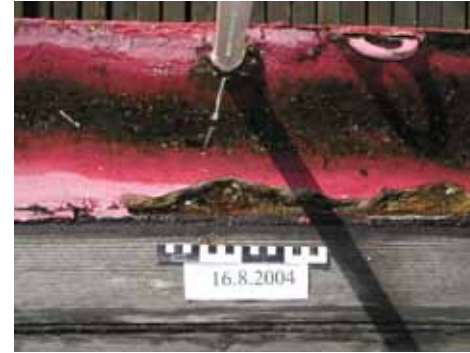
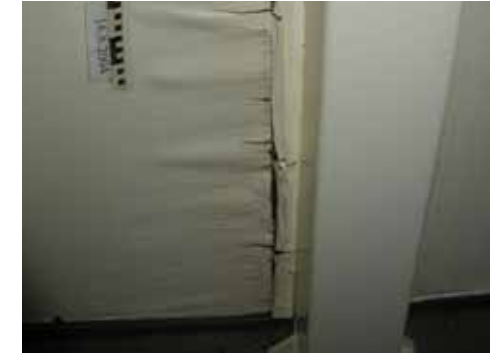
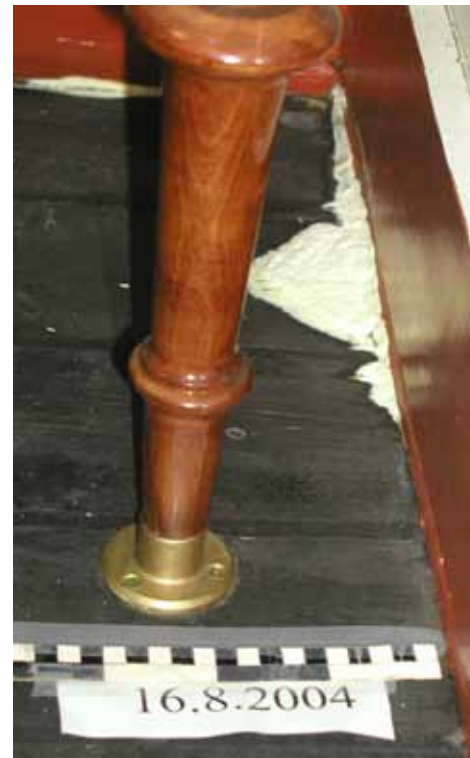
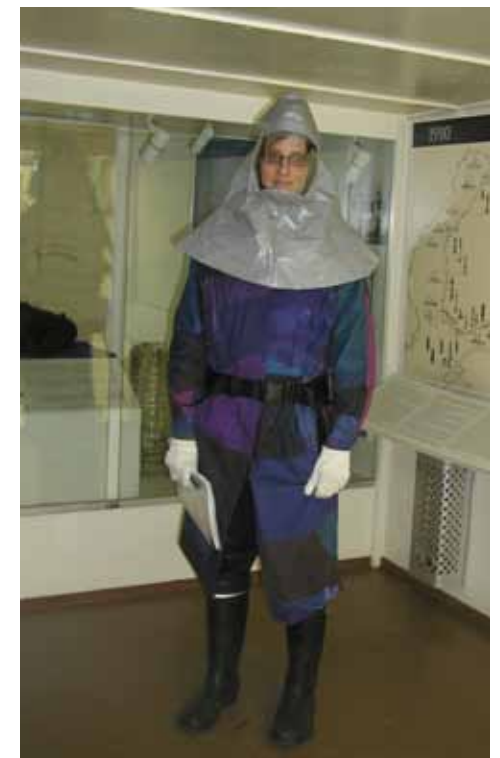
Aluksen vauriot kartoitettiin elokuussa 2004 ennen telakointia ja kunnostustöitä. Laivassa oli pahoja kosteus-, home- ja ruosteaurioita.

Vauriokartoituskuvia ennen kunnostustöitä 12.8.2004. Oikealla alhaalla Katariina Melvas suoja-
asussa. Kuvat: Anni Hassi & Katariina Melvas / SMM, käsiarkiston digitaaliset aineistot.

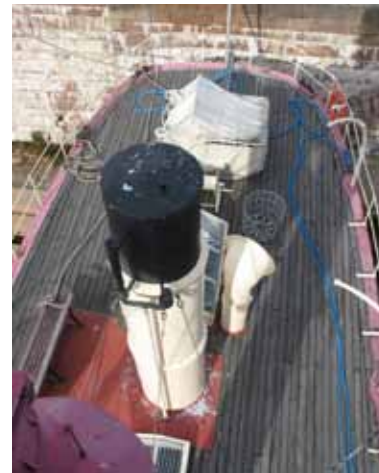
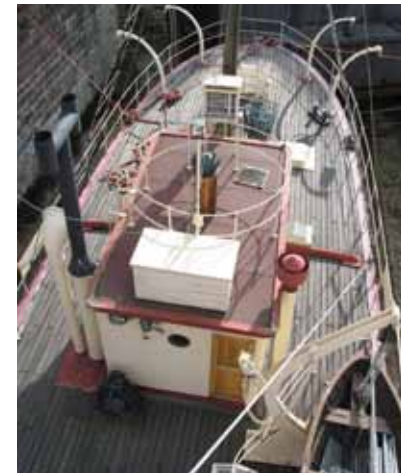
Laivan sääkansi ennen korjaustöitä 21.9.–20.10.2005.

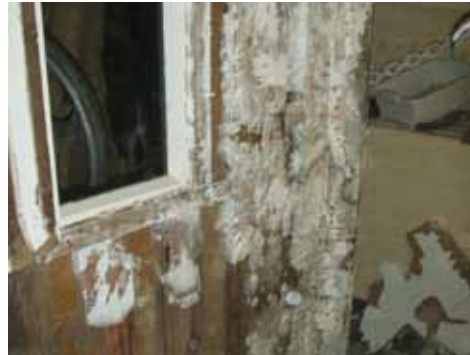
Miehistömessin (210) homehtunut ovi.

Vuosien 2007–2008 korjaustöiden yhteydessä korjattiin ja uusittiin hyttien ja messien seinä ja ovia.

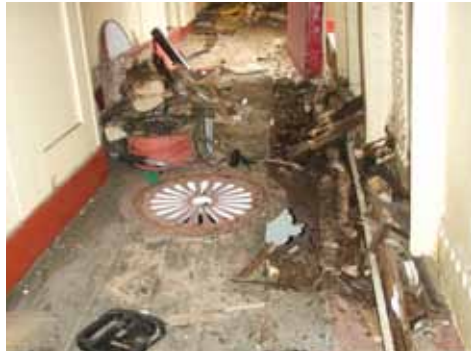
Pääkannen käytävä ja sen vanhat, huonokuntoiset kansilankut vuonna 2007.

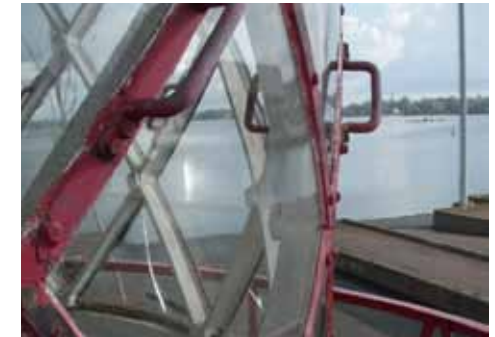
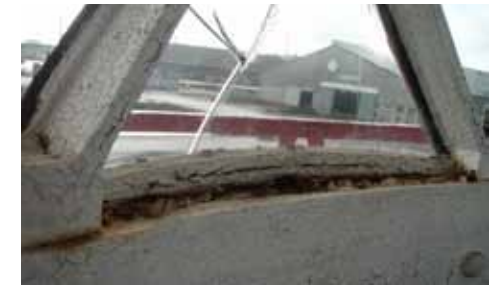
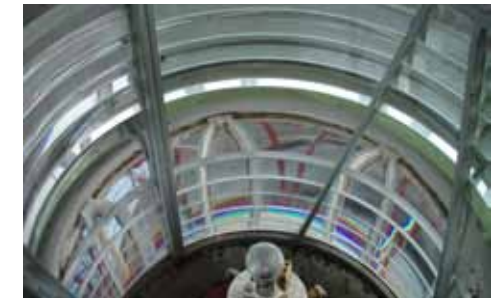
Majakkalyhty vuonna 2009 ennen kunnostustöitä. Kuvat: SMM, käsiarkiston digitaaliset aineistot.

Akimaritz Oy otti vuonna 2012 vastaan myös majakan kunnostustyön. Vuonna 1923 rakennettu majakka oli aikojen kuluessa kärsinyt vaurioita. Useita vinoneliön muotoisia, kokonaisia ja puolikkaita lasia oli rikkoutunut, metallirakenne osittain ruostunut ja pintakäsittely kärsinyt. Akimaritz Oy irrotti majakkatornin yläosan ja sumerkinantolaitteen vuoden 2012 lopulla ja museomestari Juha Puustinen kuljetti sen sisään Suomen merimuseon tiloihin. (Aki Kivikkola / Akimaritz Oy 20.8.2012. Majakkalaiva Kemlin kunnostustyöt. Tarjous. SMM, käsiarkiston digitaaliset aineistot.)

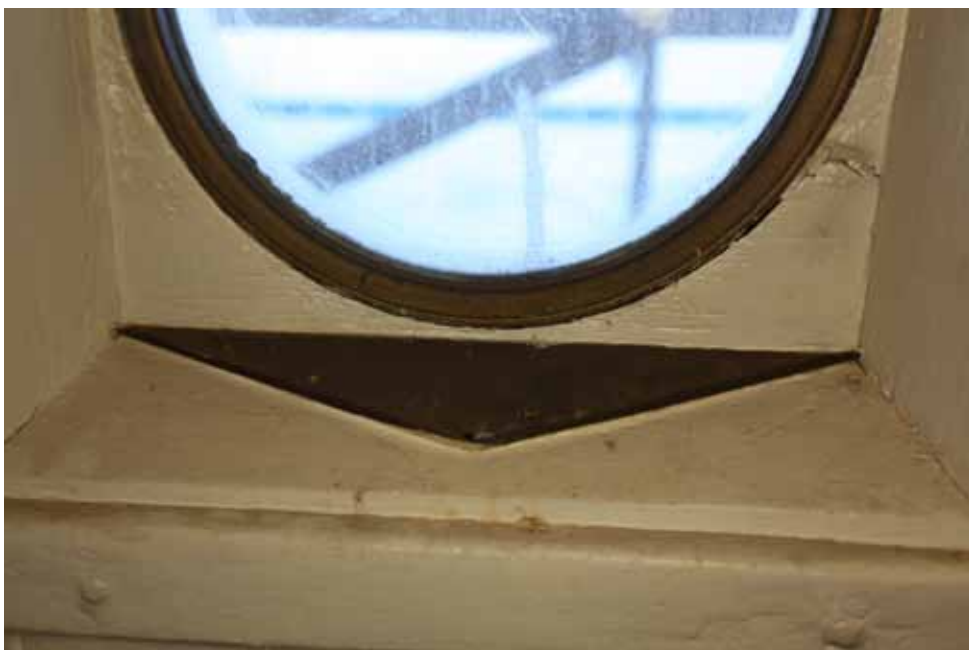
Messinkisten valoventtiileiden edessä on kaukalot, mutta vettä ei johdeta minnekään.

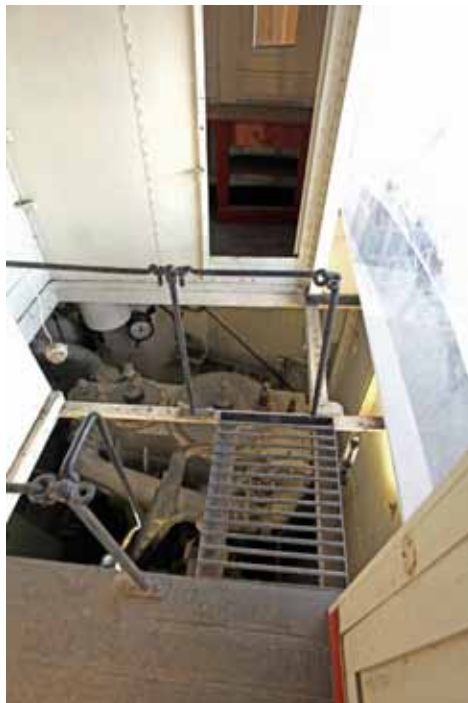
Konehuone (002) saa valoa höyrykoneen yläpuolisen tilan (201) kautta. Perän puoleinen seinä on vaihdettu museoaikana pleksiin..

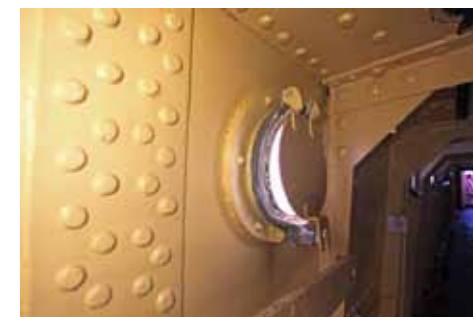
Pyöreä valoventtiili.

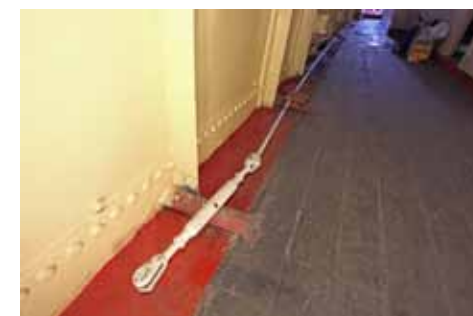
Ruurin peräsimeen yhdistävät vetotangot kulkevat käytävän ulkolaidalla.

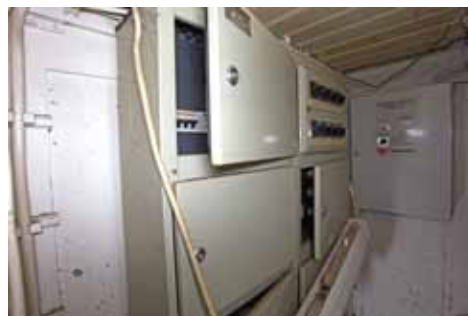
Sähkötaulu.

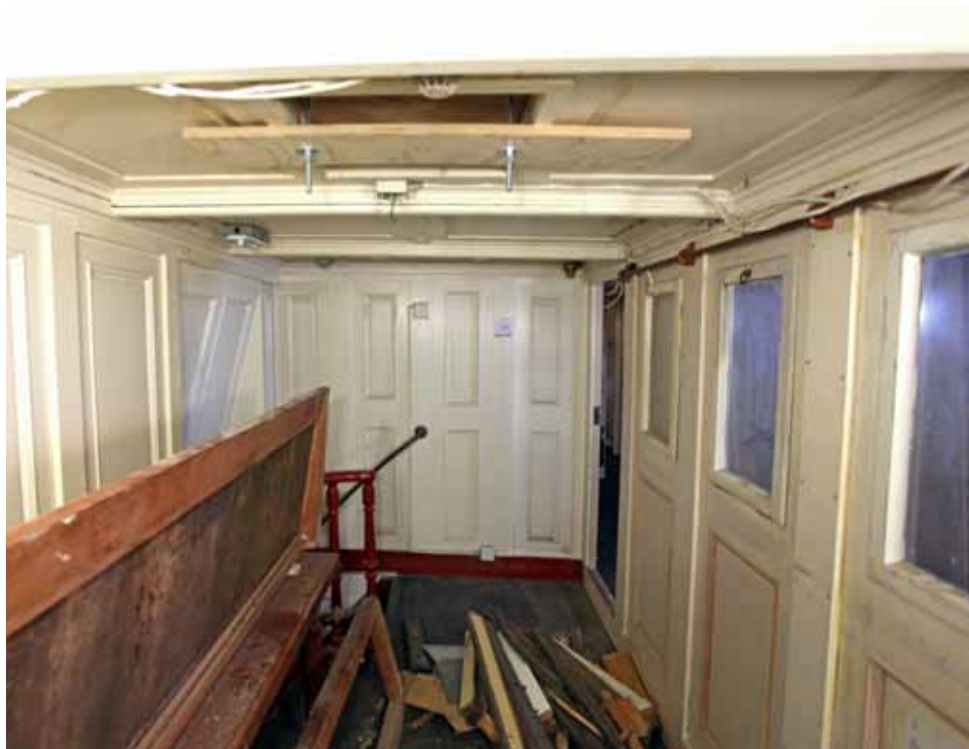
Päällystömessi (208) kuvattuna keulaa kohti.

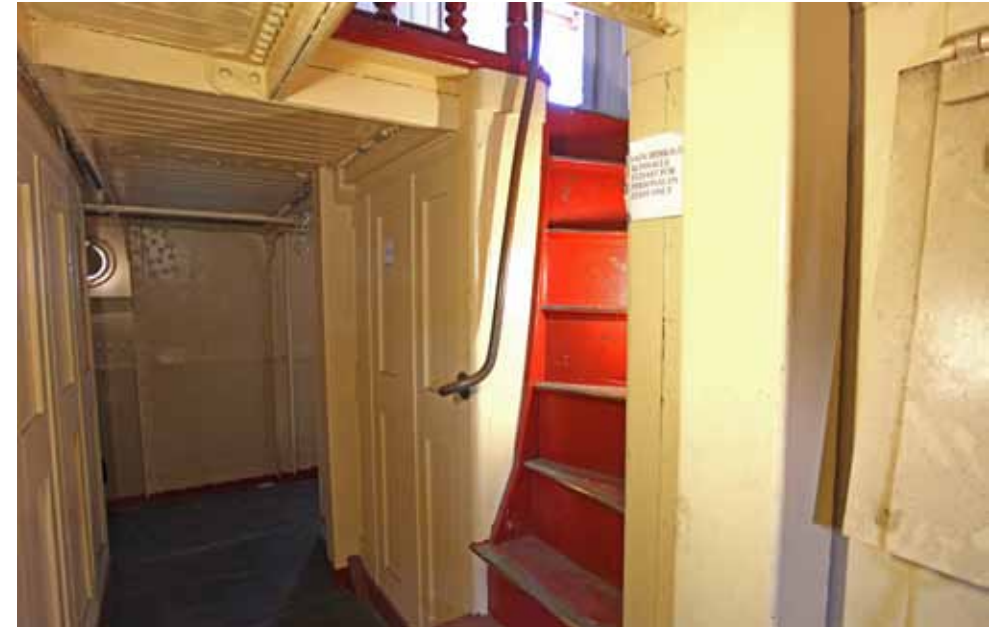
Poikkikäytävä (209) yhdistää paapurin ja styrrpuurin puoleisia sivukäytäviä (203, 205). Portaat nousevat ruorihyttiin (302). Oikealla näkyy keittiön (207) luukku.

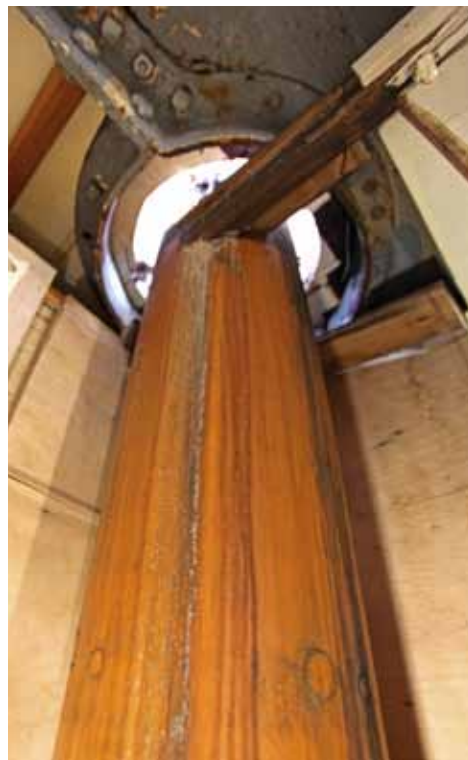
Miehistömessin (210) kulmassa on aluksen keulamasto, joka on mäntyä.

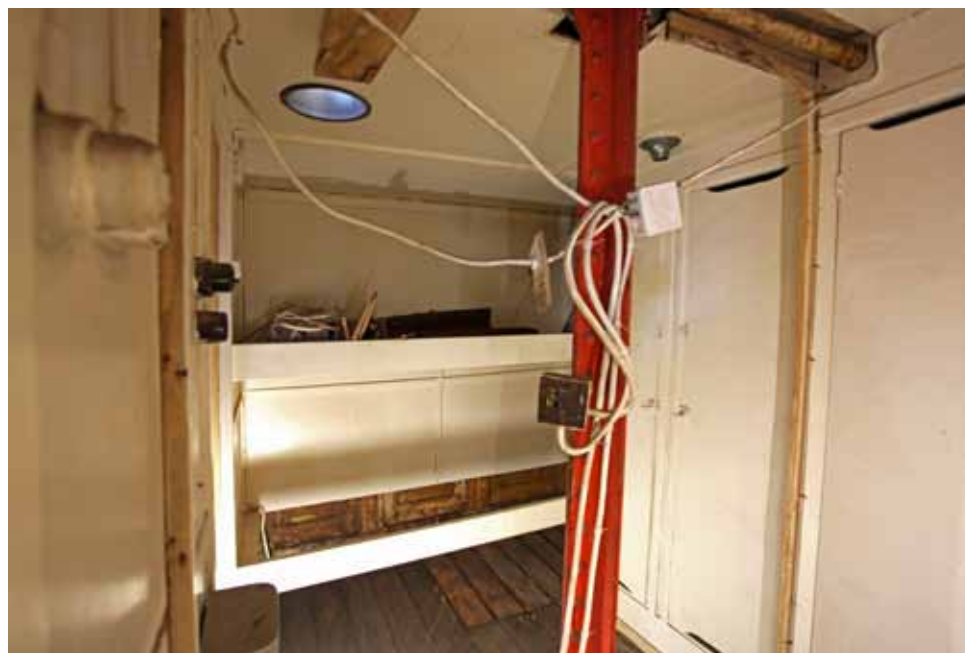
Luotsihyttien 211 ja 212 välinen seinä on purettu. Puretun seinän kohdalla on punaiseksi maalattu teräspilari, joka kannattelee sääkannella olevaa ruorihyttiä (302). Kumpaankin tilaan on oma ovensa ja molemmissa päissä on kerrossängyt.

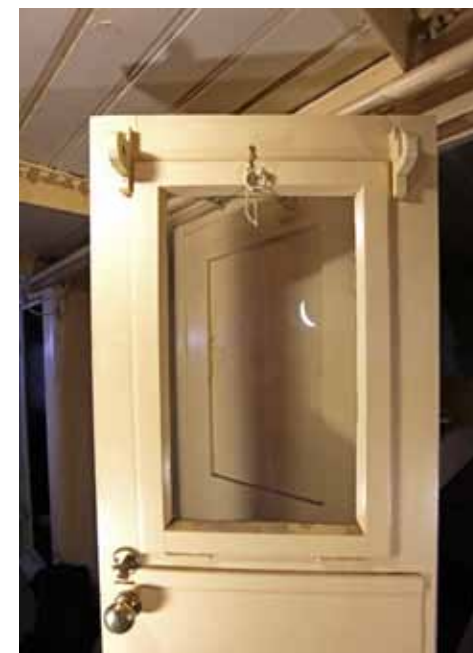
Peiliovessa on alhaalta saranoitu aukeava ikkunaosa.

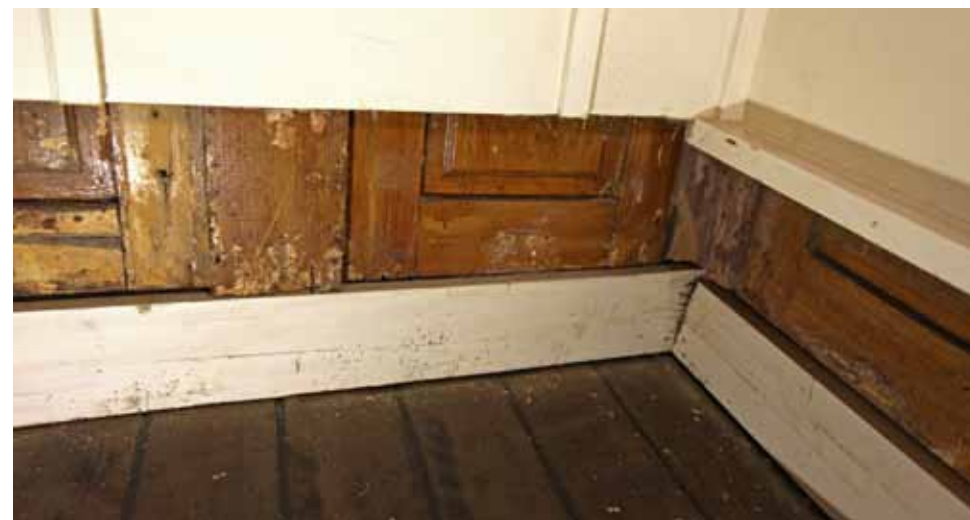
Paneloinnin takaa paljastuu vanhaa ootrattua peilipaneeliseinää.

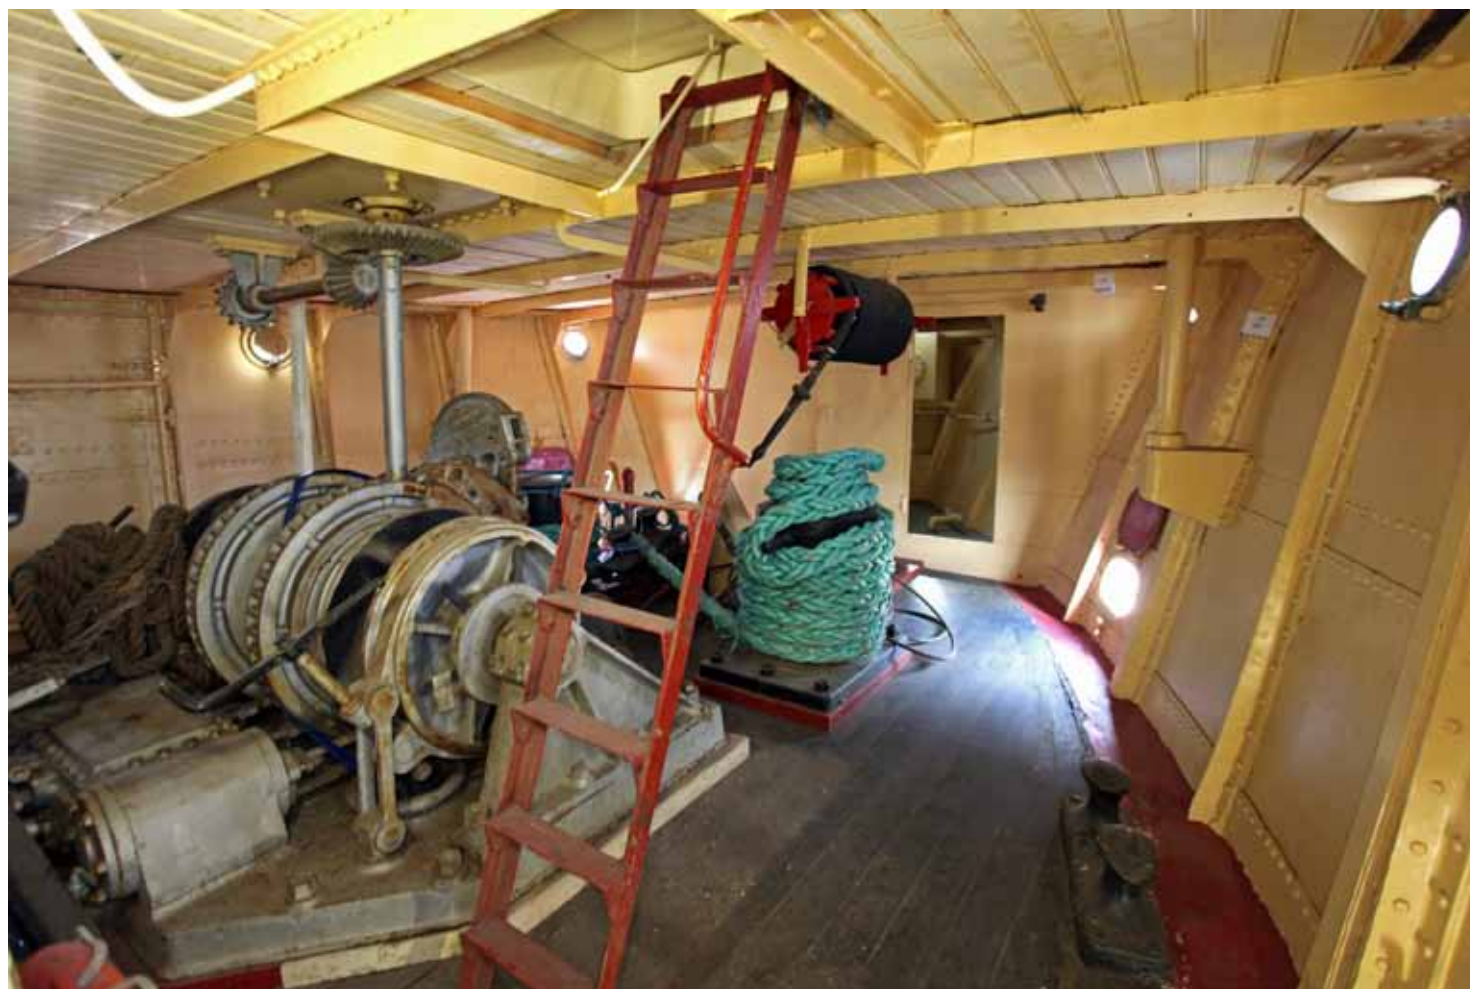
Ankkuripelihuone (213) kuvattuna keulaa kohti.

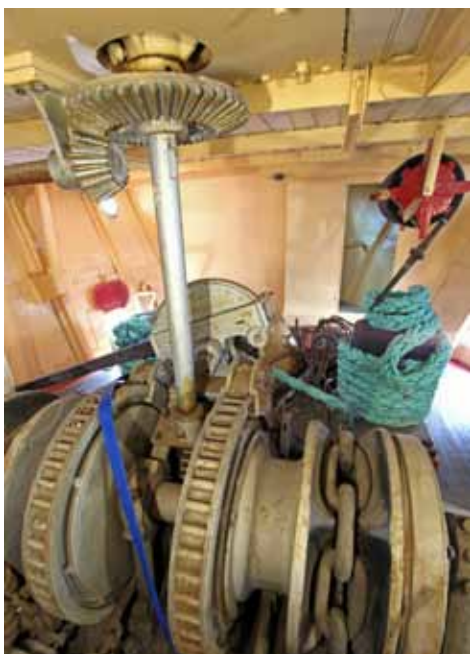
Ankkuripelin on valmistanut Clarke, Chapman & Co. Ankkuriketjujen liikuttelun lisäksi laitteisto pyörittää myös etukannella (300) olevaa käymäkela.

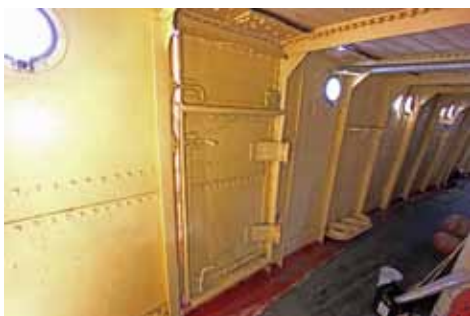
Keulan molemmin puolin on yksilehtiset teräsövet.

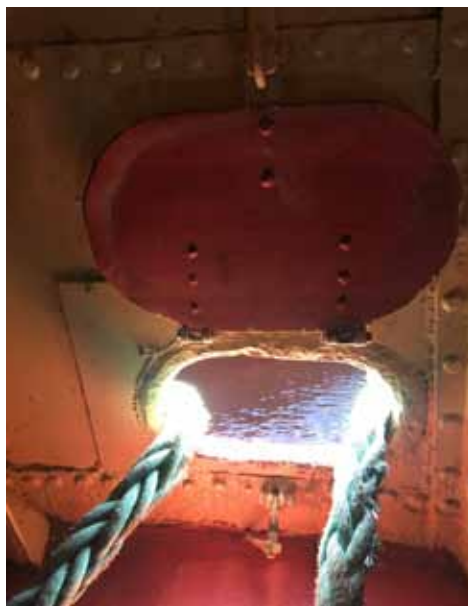
Ankkuripelihuoneen köysiluukku.

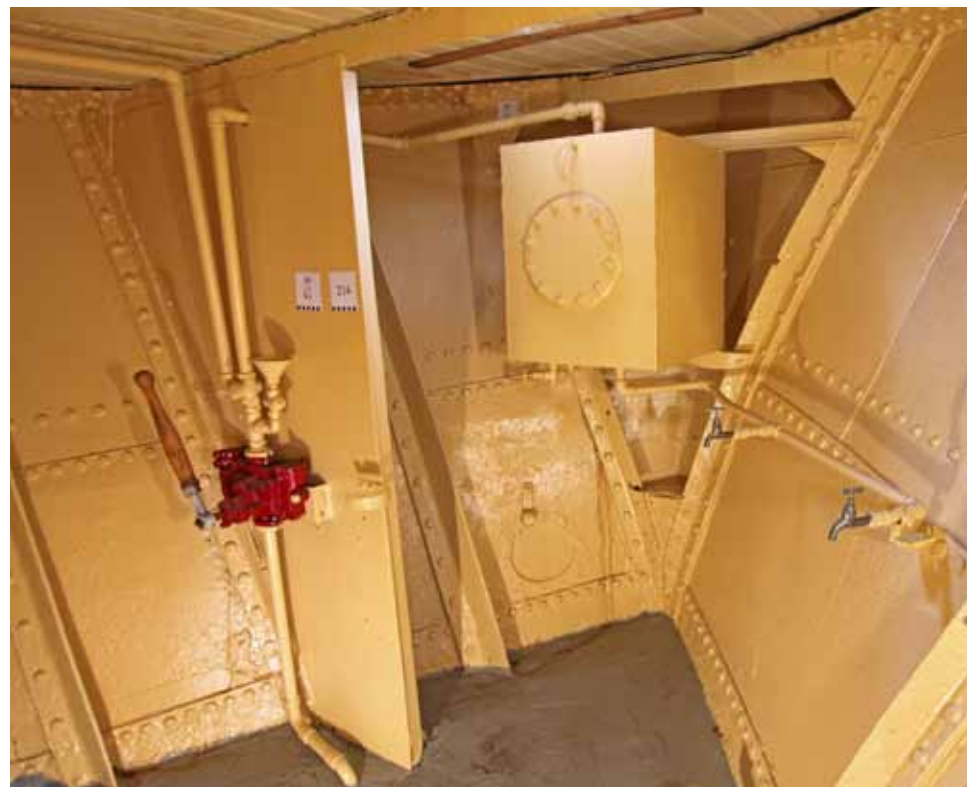
Miehistön pesuhuoneeseen (214) pumpattiin merivettä punaisella käsipumpulla.

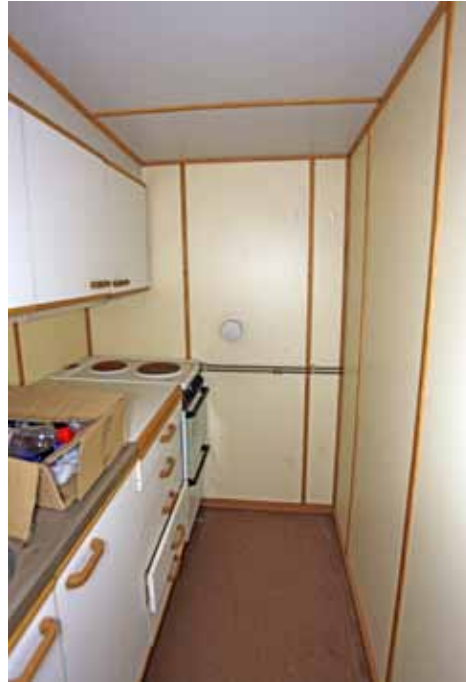
Pentteri (100) on rakennettu vuosien 1985–1988 aikana. Paikalla on sijainnut alun perin muonavarasto.

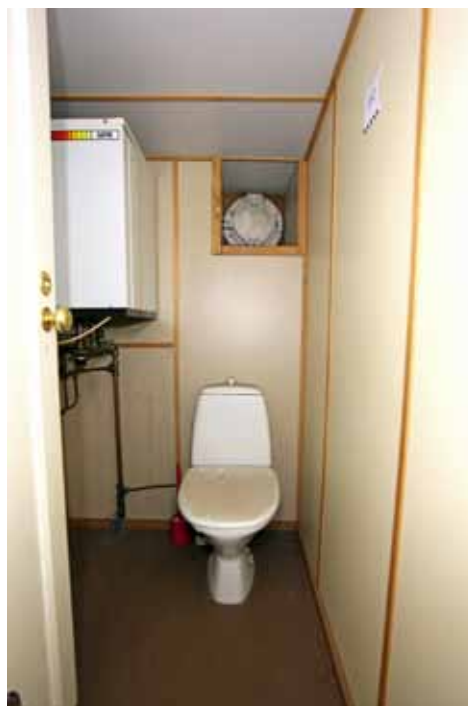
Wc:n (102) vesikalusteet ovat tyypillisiä 1980-luvun malleja.

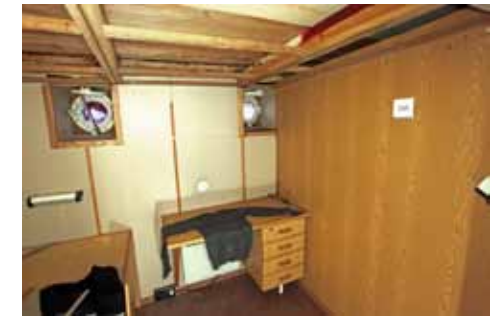
Kaikki tutkijahytit (104, 105 ja 107) on sisus-
tettu yhdenmukaisesti 1980-luvulla.

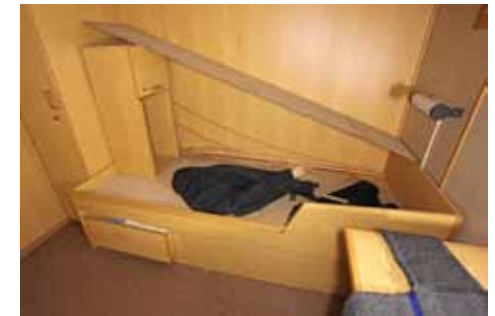
Levyrakenteinen sänky on 1980-luvulta.

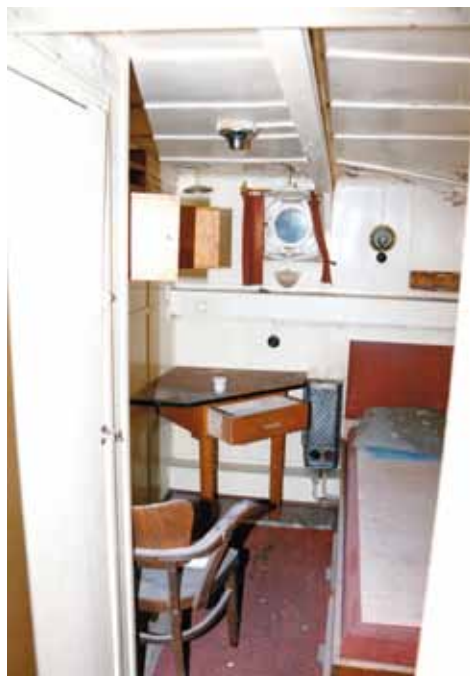
II perämiehen hytti vuonna 1987 ennen muutostöitä.
